전투차량용 전기식 연료펌프의 고장분석 및 내열성능 평가

곽대환
국방기술품질원 기동화력센터

Failure Analysis and Heat-resistant Evaluation of Electric Fuel Pump for Combat Vehicle

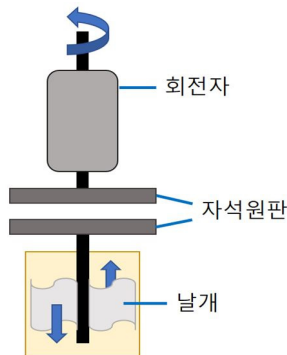
전동기는 전기에너지를 기계에너지로 변환하는 전기기기로 전류가 흐르는 도선이 자기장에 놓여질 때 발생하는 힘을 이용한다. 전기식 연료펌프는 전동기를 연료의 송출에 이용한 차량의 구성품이다. 연료펌프는 연료탱크 내에 위치하여 연료에 항상 잠겨있는 상태에서 전원을 받아 동작하게 된다. 이때 전동기는 외부로부터 밀폐된 구조를 가지지만, 연료의 송출을 위해 연료펌프 하단에 별도의 펌프실을 두고 있는데 이곳에 회전력을 전달하기 위해 회전자의 축 하단에 자석원판을 부착한다. 이 원판이 펌프실의 자석원판과 결합하여 회전력을 전달한다. 그 형상을 Fig. 1에 보인다.

Fig. 1. Schematic of electric fuel pump

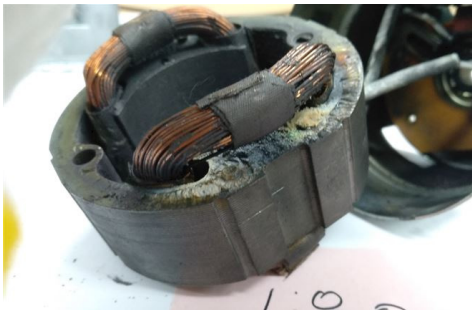
Fig. 3. Damaged stator winding of fuel pump

고정자는 소손되어 권선 외부의 코팅에 손상이 있었으며, 회전자에는 연소 부산물로 추정되는 물질이 부착되어 있었다. 고정자 또는 회전자 권선이 소손되었을 경우 선간 개방 또는 단락 등이 발생하면서 저항값이 바뀌게 된다[6]. 따라서 저항값을 측정하여 권선소손여부를 파악할 수 있다. 먼저 연료펌프를 분해하기 전 저항측정 결과, 172번 연료펌프의 저항 14.7 Ω을 제외하고 전부 개방상태로 확인되었다. 보다 상세히 파악하기 위해 계자저항, 전기자저항값을 측정하였으며 결과는 Table 1과 같다.

고정자 또는 회전자 권선이 소손되는 경우 로렌츠힘을 발휘할 수 없게 되어 연료펌프의 전동기가 정지할 수 있다. 그러나 브러시는 과다하게 마모되더라도 접촉상태이면 실험실 환경에서 전원을 인가하였을 때 동작해야 하므로 본 고장의 원인으로서 제외하였다. 또한 연료 역시 혼입되더라도 직접적으로 전원에 즉시 영향을 주지 않으며, 연료가 혼입되지 않은 펌프에서도 권선소손 등이 발생하였기 때문에 고장원인 분석에서는 제외하였다. 따라서 본 연구에서는 권선 소손이 발생한 원인에 대하여 추가 분석을 진행하였다. 권선이 소손된 전동기 내부의 예를 Fig. 3 및 Fig. 4에 보인다.

전체 6개의 연료펌프 중 172번을 제외한 5개의 고정자 권선에서 소손이 확인되었다. 소손된 고정자의 외관을 면밀히 관찰한 결과, 고정자와 회전자간의 간섭이나 베어링의 마모, 외력 등은 확인할 수 없어 고장의 원인을 전기적인 것으로 추정하였다. 과열이나 과전압으로 권선간의 절연층이 파괴되면 소손이 발생할 수 있다[9-11]. 전기식 연료펌프에 과열을 일으킬 수 있는 원인을 Fig. 5에 보인다.

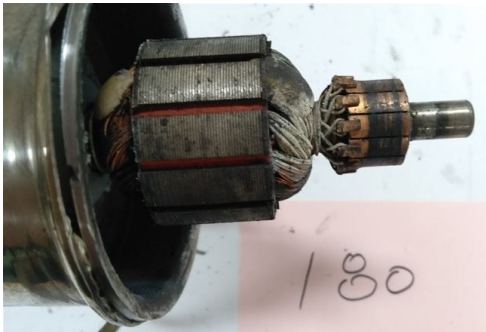
Fig. 4. Damaged rotor winding of fuel pump

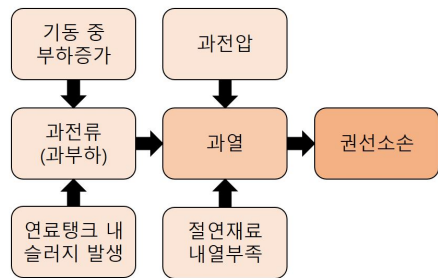
Fig. 5. Possible causes of failure for overheating

기동간 많은 연료를 사용하여 부하가 과다하게 걸릴 경우 회전속도가 느려지면서 전류가 크게 증가할 수 있고, 과열이 발생할 수 있다. 확인결과, 정지간 연료펌프에 흐르는 전류는 약 1.8~2.0 A였고 기동간 연료펌프에 흐르는 전류는 약 2.1~2.2 A로 약간 증가하였다. 이것은 부하 특성이 실험실 조건과 달라 그런 것이 아니라 체제 장착상태에서 연료펌프에 인가되는 전압이 실험실에 비하여 다소 높기 때문으로 추정된다. 또한 슬러지나 이물이 다량 발생할 경우 과부하로 과전류가 발생할 수 있으나, 연료펌프의 거름망을 확인한 결과 이물질은 존재하지 않았다. 따라서 연료펌프 체제 장착시의 부하 증가가 과열에 미치는 영향은 적을 것으로 추정하였다.

체제 과전압이 발생할 경우 흐르는 전류량이 증가하는 경우에는 과열이 발생할 수 있다. 이를 단품에서 확인하기 위하여 사용전압인 28 V보다 6 V가량 높은 34 V에서 24시간 동작시켰으며, 약 2.7 A의 전류가 흘렀으나 소손없이 정상 동작하였다. 본 체제장비의 발전기는 일반적으로 28~29 V의 전압이 출력되기 때문에 전압에 의한 과열발생 가능성은 낮을 것으로 추정하였다. 다음 장에서 내열성능에 관하여 주로 다룬다.

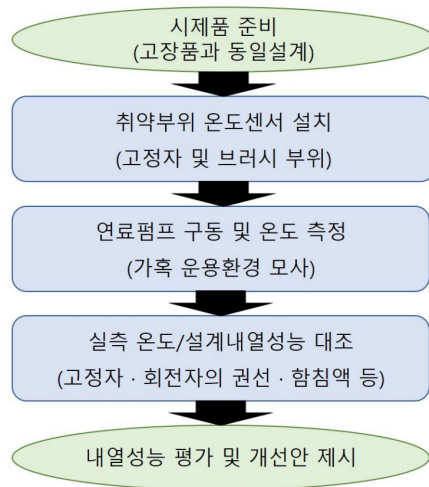
과열은 지나치게 뜨거워진 상태나 그 열을 이르는데, 결국 어떤 상태나 그 열보다 지나친 정도를 평가하는 것이므로 상대적인 개념이 녹아있음을 알 수 있다. 그러므로 과열의 원인을 판단하기 위하여는 본래의 설계목적에 파악하고, 어떤 항목이 충족하지 못하였는가를 먼저 확인할 필요가 있다. 그러나 해당 연료펌프는 현재 제작업체가 제작도면과 설비만을 인수하여 제작하고 있었고, 설계에 대한 자료와 인력이 보전되지 않아서 관련사항에 대한 확인이 제한되었다. 본 논문에서는 과열을 판단하기 위하여 소손발생부위인 고정자의 온도를 측정하고, 실제 제품에 권선 및 코일의 주요 사양을 확인하여 과열을 판단하였다. 이 과정은 Fig. 6과 같다.

Fig. 6. Task flow for Heat-resistant Evaluation

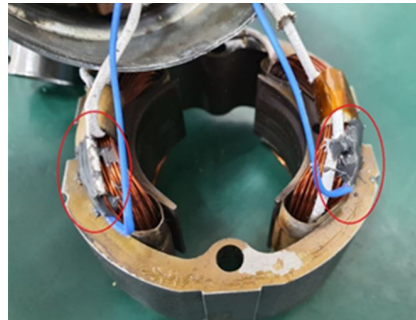
모터를 설계할 때 일반적으로 상용 전자계해석 및 열 해석 프로그램을 수행하여 요구되는 사항을 만족하는 설계를 얻어낸다. 그러나 이 프로그램들은 가격이 높아 중소기업에서 보유하기 곤란하며, 전투차량에 적용되는 소형 모터는 수량과 단가가 낮아 설계검토를 의뢰하기 어렵다. 본 연구에서는 자원을 비교적 적게 활용하면서도 직관적으로 내열성능을 확인할 수 있도록 하였다. 소손이 발생한 고정자 부위 2개소와 마찰 등으로 열이 많이 발생될 것으로 예상되는 브러시 부위 2개소, 총 4개소에 열전대소선을 직접 설치하여 온도를 측정하였다. 열전대소선이 설치된 연료펌프 내부 형상은 Fig. 7 및 Fig. 8과 같다.

Fig. 7. Thermocouple wire of stator to measure temperature

온도 측정에는 최소 10 ms 간격으로 10 채널에 대해 샘플링을 수행할 수 있는 Graphtec사의 midi LOGGER GL220이 사용되었다. 여기에 선경 0.32mm의 K타입 열전대소선을 연결하였다. 1분 간격으로 24시간동안 측정된 데이터는 전용 소프트웨어인 GL220_820-APS(Ver.1.12)를 적용하여 처리하였다.

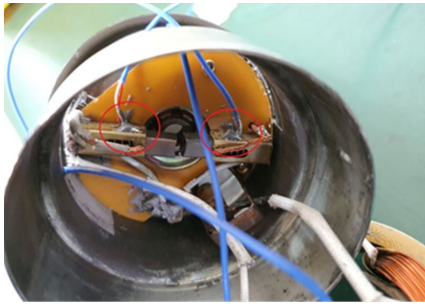
Fig. 8. Thermocouple wire of brush to measure temperature

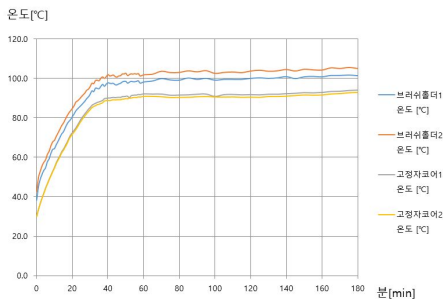
Fig. 9. Profiles of stator and brush temperature with 25 ℃ of ambient temperature

먼저 25 ℃ 무부하 상태로 24시간 연료펌프를 구동시키며 온도를 측정한 결과, 최대 온도는 브러시 111.1~112.8 ℃, 고정자 103.3~101.8 ℃, 고정자 최대온도의 90 %에 도달하는 시간은 약 3시간이었다. 24시간

운용 후에도 정상적으로 동작하였다. 이때의 온도 프로파일은 Fig. 9와 같다.

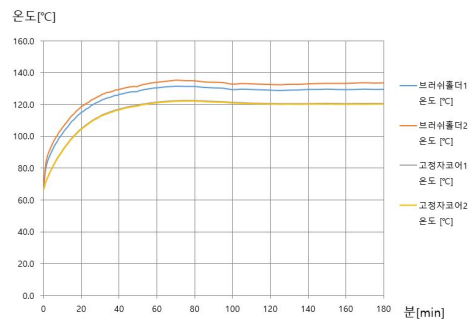
68 ℃ 무부하 상태로 24시간 연료펌프를 구동시키며 온도를 측정한 결과, 최대 온도는 브러시 146.5~152.4 ℃, 고정자 135.7~135.9 ℃, 고정자 최대온도의 90 %에 도달하는 시간은 약 70분이었다. 24시간 시험을 한 직후에는 정상 동작하였다. 이후 확인을 위하여 다시 25 ℃ 무부하의 조건에서 성능확인을 실시하였고, 약 40분 만에 연기를 발생시키며 전소하였다. 이때의 온도 프로파일은 Fig. 10과 같으며, 전소한 모터의 고정자와 회전자를 Fig. 11 및 Fig. 12에 보인다.

Fig. 10. Profiles of stator and brush temperature with 68 ℃ of ambient temperature

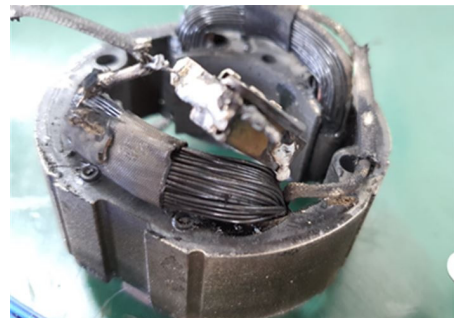
Fig. 11. Damaged stator by overheating

실 제품에는 155 ℃ 이하에서 사용가능한 F종 권선 및 함침액이 적용되었다. 고정자 권선의 최대 온도는 135.9 ℃ 임을 고려할 때 안전율을 1.2배만 적용하더라도 온도 상한의 여유가 부족함을 알 수 있으며, 실제로 주위 온도 68 ℃ 무부하 조건에서 소손되어 내열성능이 부족함을 확인할 수 있었다. 이 경우 전기식 연료펌프를 재설계하여 내열성능을 높이는 방법도 고려할 수 있다. 그러나 해당 연료펌프는 수량이 적고 단가가 낮아 현실적으로 설계변경에 요구되는 비용의 보전이 어렵다. 본 논문에서는 내열성능 향상을 위해 절연성능이 높은 권선을 적용, 내열온도가 180 ℃ 를 초과하는 C종 이상의 권선 및 함침액을 적용하도록 제안하였다. 이 방법은 이미 타 연구에서 전투차량의 모터 개선에도 적용된 바 있다[12].

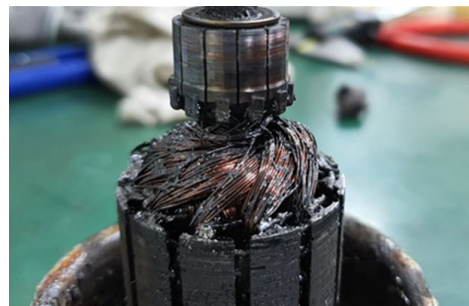
Fig. 12. Damaged rotor by overheating

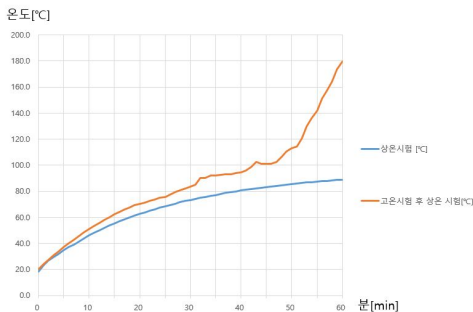
어느 시점에서 문제가 발생하였는가를 확인하기 위하여 상온에서 시험한 결과와 비교한 온도상승곡선을 Fig. 13에 보인다. 68 ℃ 고온시험 후에 상온에서 무부하 가동한 연료펌프는, 상온 무부하 가동한 연료펌프에 비하여 온도 상승의 기울기가 일관되게 크다. 이는 이미 시험 전에 소손 등으로 코일의 저항값 등이 바뀌면서 부하특성이 달라졌기 때문으로 판단된다. 즉, 제품의 주변온도가 68 ℃인 조건에서 무부하에 노출되었을 때 전투차량용 전기식 연료펌프는 영구적인 손상을 입을 수 있음을 확인했다.

Fig. 13. Profiles of normal and damaged stator temperature with 25 ℃ of ambient temperature
