DSM 자료를 이용한 우면산 산사태 지형 분석

Topographical Analysis of Landslide in Mt. Woomyeon Using DSM

Keywords : Landslide, Airborne LiDAR, Profile, GIS, Erosion, Deposition

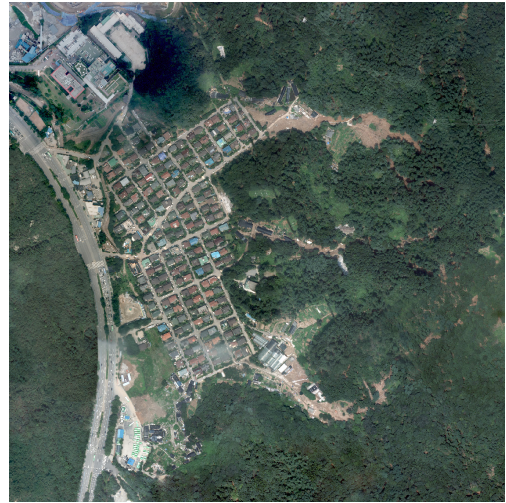
Fig. 1. Study area

동쪽에 위치하고 있으며, 행정구역상으로는 서울시 서초구 방배동에 위치하고 있다. 전원마을 유역 면적은 271,800㎡이며, 가장 많은 인명 피해가 발생한 지역이다(Fig. 1).

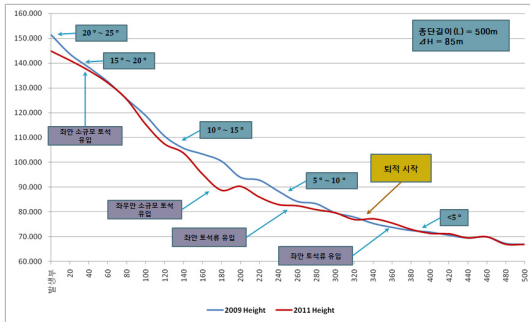
Fig. 10. Profile analysis(Line6)

C유역에 위치한 Line6은 산사태로 인한 토사가 전원 마을의 남측 지역 유역 출구 전원말8길로 유출되는 유하부이다. 발생부 표고는 150m, 경사는 20~25°이며, 유역 출구에서의 표고는 65m, 경사는 5~10°이다. 발생부로부터 유역출구까지의 유하부 길이는 500m 정도였으며, 발생부와 유역출구의 표고 차이는 85m이다. 유하부의 폭은 발생부로부터 15m 내외로 유지되다가 Line8과 합류하는 340m 지점 이후부터 지형의 경사 및 경각지 등으로 인하여 확장되었다. 유하부에서는 전체적으로 평균 0.7m 정도의 침식이 관측되었고, 발생부로부터 1800m 지점에서 좌우안으로부터 토석이 유입되는데 이 지점에서 최대 3.9m의 가장 큰 침식이 관측되었다. 발생부로부터 340m 지점에서 퇴적이 시작되었으나 많은 양이 퇴적되지는 않았으며, 이후 유로의 침식이나 퇴적 없이 대부분의 토사가 유역출구로 이동한 것으로 분석된다(Fig. 10).

전원마을 C유역의 면적은 148,900㎡, 발생부는 10개소, 발생부의 경사는 7°~31°이며 평균경사는 35°로 나

타났다. 유역의 퇴적부에 상당량의 토사량이 퇴적되었고, 전원마을 유역중 산사태 발생규모가 가장 컸다[10].

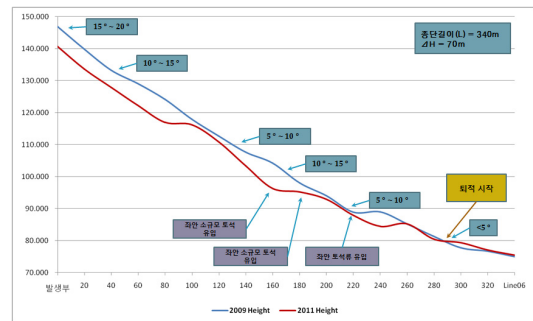
Fig. 12. Profile analysis(Line8)

Line8은 산사태로 인한 토사가 Line6의 340m 지점에서 합류하게 되는 유하부이다. 발생부 표고는 145m, 경사는 15~20°이며, 합류하게 되는 지점에서의 표고는 75m, 경사는 5° 이내이다. 발생부로부터 Line6과 합류하게 되는 지점까지의 유하부 길이는 340m 정도이며, 표고 차이는 70m이다. 유하부의 폭은 발생부로부터 15m 내외로 유지되다 160m 지점 좌우안으로부터 소규모 토석이 유입되며 20m까지 확장되었으며, 이후 다시 10m 이내로 유지되었다. 유하부에서는 전체적으로 평균 1.3m 정도의 침식이 관측되었고 발생부로부터 160m 지점에서 최대 2.6m의 가장 큰 침식이 관측되었으며, 합류하는 지점 부근에서 소량의 토사가 퇴적된 것으로 관측되었다(Fig. 12).
