# 시뮬레이션을 이용한 충돌 전후 차량 진행궤적 분석

한창평

## Analysis of vehicle progress before and after a collision using simulation

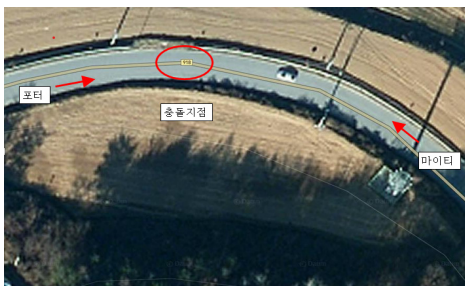
Fig. 1에서 보는 바와 같이 1톤 포터와 2.5톤 마이티가 편도 1차로인 도로를 교행하던 중 발생한 사고이다. 우커브 구간을 진행하던 포터와 오르막 좌커브 구간을 진행하던 마이티의 전면 좌측 부위가 충돌하여 각각 자기 진행 차로에 최종 정지하였고 포터 운전자가 사망하였다.

Fig. 1. Porter alignment is right-curve, and Mighty is left-curve

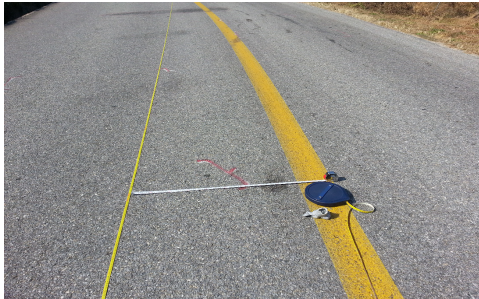
으면, 핸들 조작이 곤란하고, 도로 이탈 가능성이 있고 주행 도로에서 사고 위험이 크므로 곡선부를 주행하는 차량에 가해지는 원심력과 타이어의 노면 마찰에 균형을 갖도록 설계 속도에 따라 곡선 반경의 최소값을 규정하고 있다. 곡선 반경은 선회 한계 속도를 산출 시 필요하고 노면 흔적은 충돌 전후의 차량 진행 궤적 분석에 매우 중요한 요소이다.

Fig. 4. Actual measurement of curved radius of roadway

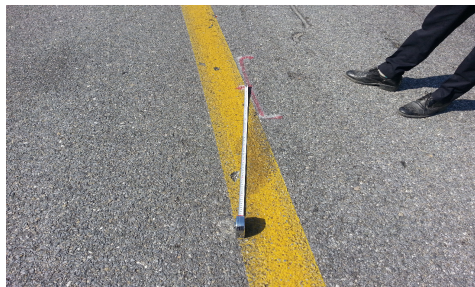
마이티의 진행 차로에 발생한 노면 파인 흔적은 충돌 이후에 발생되었다. 마이티는 최대 충돌 결합 시 앞차축이 틀어지면서 발생시킨 좌전륜 흔적이 중앙선상에 위치하고 우전륜 흔적의 안쪽은 중앙선으로부터 약 1.55 m 떨어져 있다. 마이티의 좌후륜 최종 위치에서 중앙선상에 발생된 파인 흔적은 약 0.12m이다. 최종 위치한 마이티의 좌후륜 위치로부터 후방 중앙선상에서 파인 흔적까지 거리는 약 0.7m이고 포터의 좌전륜 부위가 파손되어 주저앉은 부위가 없는 반면, 마이티의 주저앉은 좌전륜 흔적이 있다. 차량이 커브 구간을 주행 시 곡선 반경이 작

Fig. 5. The distance from the position of the left and rear wheels of the final location Mighty

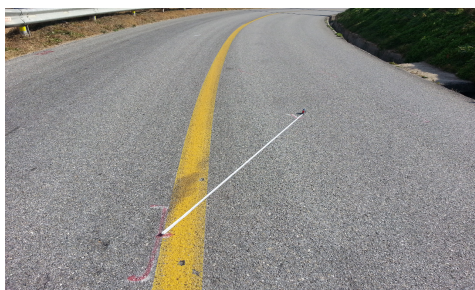
Fig. 2~Fig. 6에서 보는 바와 같이 오르막 좌커브 구간을 진행하는 마이티의 전면 좌측 부위와 우커브 구간을 진행하던 포터의 전면 좌측 부위가 충돌하는 과정에서 마이티의 조향 기어 박스의 섹터 축이 부러져 피트면 암에 연결된 드래그 링크와 드래그 링크에 연결된 앞차축 좌전륜 너클을 포함한 앞차축이 뒤로 밀려 앞차축을 앞쪽 좌우 판스프링에 결합시킨 유(U)볼트가 뒤로 밀리면서 판 스프링 일부 및 앞차축이 분리되어 이탈되었다.

Fig. 6. The distance between the left and right wheels of Mighty final stop and Porter's left and right wheels is about 2.6 meters

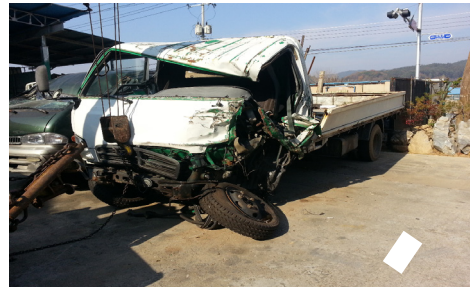
Fig. 2~Fig. 7에서 보는 바와 같이 마이티의 주 손상 부위는 전면 좌측 부위이고 좌측 앞쪽에 위치한 조향 기어 박스 내 섹터 축이 부러져 여기에 순차적으로 연결된 피트면 암, 드래드 링크, 너클, 앞차축이 뒤로 밀리는 과정에서 앞차축을 판스프링 중앙에 유(U)볼트로 체결하여 놓았는데 앞차축이 뒤로 밀리는 과정에서 유볼트가 손상되어 판스프링 일부가 이탈하였고 앞차축도 앞 판스프링에서 분리되어 이탈되었다. 조향 핸들 좌측에 헤드라이트 스위치 작동 위치가 전조등을 켜 위치에 있고, 앞차축이 밀리면서 엔진 오일 팬 밑면과 하체 일부에 접촉한 흔적을 발생되었다.

Fig. 7. Mighty left front folded and dislocated front axle and tire deflated left front wheel

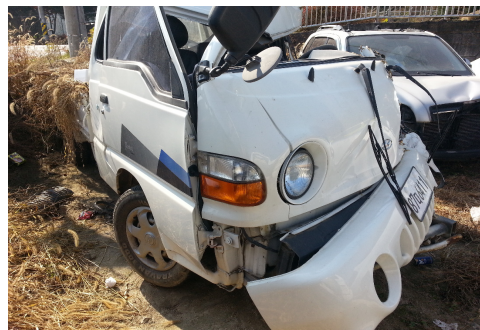
포터의 우측면은 Fig. 8과 Fig. 9에서 보는 바와 같이 직접 손상 흔적이 없고, 포터의 좌우측 타이어는 손상되지 않았다. 직접 충돌로 인해 운전석 좌측 부위 캐빈만 뒤로 밀렸고 프레임 좌측 선단 부위에 접촉한 흔적이 식별되고 크로스 멤버(원통형 파이프)가 절단되었으며 좌전륜 안쪽 하체 부위에 아무런 손상 흔적이 없으므로 노면과 접촉한 흔적이 없다.

Fig. 8. There is no direct damage to the front or right front of the potter

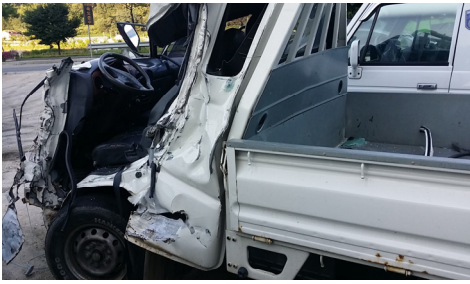
Fig. 9. Part of the cabin was cut for driver rescue
