# 시뮬레이션을 이용한 교차로 신호위반 사고 해석

## Analysis of Intersection Signal Violation Accident Using Simulation

**요약** 교통 신호 위반 사고는 운전자의 주장이 서로 상반되면 원인 규명이 어렵다. 본 연구에서는 사례를 중심으로 교통 사고 분석을 위해 사용하는 차량 충돌 해석 시뮬레이션 프로그램인 PC-CRASH을 이용하여 시뮬레이션을 수행하였고, 이를 통하여 교차로에서 신호 위반 차량을 규명하는 과정을 제시하였다. 첫째, 신호 위반의 원인 규명이 분명하지 않은 운전자나 목격자의 진술을 배제한다. 둘째, 사고 차량의 최종 자세, 최종위치, 파손 부위, 조향 여부, 제동 여부, 노면 흔적을 수집하고, 정지선으로부터 충돌지점까지 조사한다. 셋째, 사고 차량의 충돌 상황과 최종 정지 자세에 부합될 때까지 시뮬레이션 자료를 수정 입력한다. 넷째, 시뮬레이션 결과가 충돌 상황과 부합되면 운전자의 진술과 부합되는지 교차 검증하여 사실 규명을 입증한다. 본 연구의 시뮬레이션의 결과는 교차로 내 좌회전 신호에 렉서스는 약 55 km/h로 진입하였고 소나타는 교차로의 차량 직진 신호를 보고 72km/h로 교차로에 진입하여 렉서스와 충돌하였다. 그러므로 소나타의 신호위반으로 규명되고 소나타 운전자, 목격자, 경찰의 주장은 모순이다.

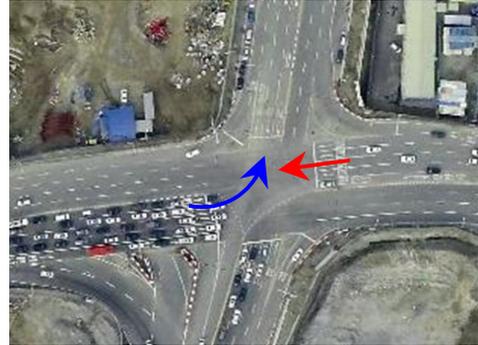
Fig. 1. Direction of progress of both vehicles before impact (Blue arrow Lexus, Red arrow Sonata)

Fig. 1에서 보인 바와 같이 판교 IC 사거리에서 위치한 소나타가 서울 방면에서 수지 방면으로 직진 운행하였고, 렉서스가 수지 방면에서 판교 IC 진입로 방면으로 좌회

전 운행 중, 소나타가 렉서스의 우측 휨다 부위를 충격한 사고이다.

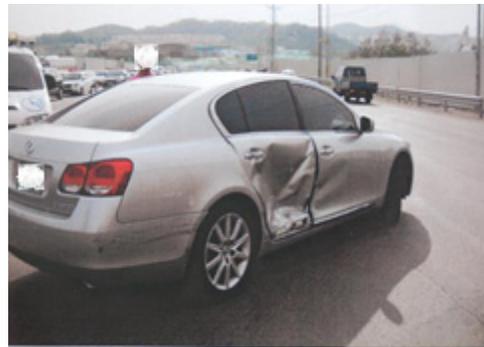
Fig. 2. Final stationary position and damaged area of Lexus

Fig. 2에서 보는 바와 같이 렉서스는 우측 앞 도어 끝 단 하단 부위에 긁힌 흔적이, 우측 뒤 문짝 하단 부위가 각각 함몰되었다. 뒤 범퍼 우측면에 긁힌 흔적이 발생하고 조수석 측면 에어백이 터져 있다.

소나타의 앞 범퍼 우측 부위로 렉서스의 우측 문짝 부위를 충돌하고 소나타의 앞 범퍼 좌측 부위로 렉서스의 뒤 범퍼 우측 부위를 충돌하였다. 충돌 직후 렉서스 후미는 시계방향으로 회전하였다. 충돌 직전, 직후에 렉서스 및 소나타가 발생시킨 타이어 흔적은 없으며 최종위치한 소나타 전방에 렉서스가 10시 방향을 향해 최종 정지하였다.

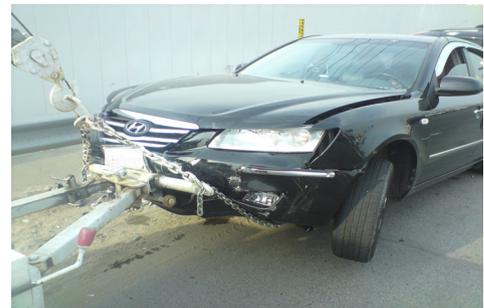
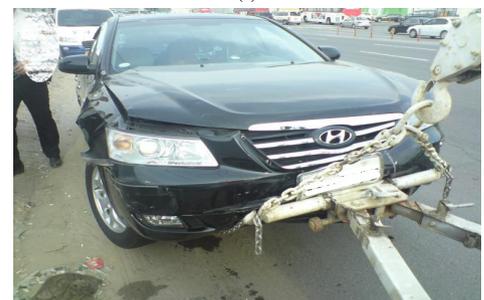
Fig. 3. Damage of Sonata  
(a) Left frontal damage (b) Right side damage

Fig. 3에서 보는 바와 같이 소나타는 좌측 전조등이 후드 안쪽으로 밀리고 우측 웬다 패널 및 후드 우측 선단이 꺾여 있으며 앞 범퍼 좌, 우측 모서리 부위가 손상되었다.

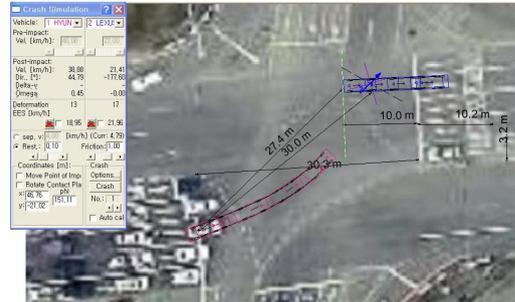
Fig. 4. Sonatas and Lexus don't have collisions

Fig. 4에서 소나타 22km/h, 렉서스 40km/h로 동시에 정지선을 통과할 때 렉서스가 충돌지점에 도달하기 전에 소나타는 이미 충돌지점에 도달하므로 충돌상황은 발생하지 않는다.

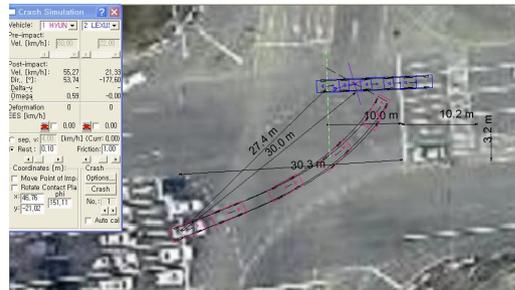
Fig. 5. Sonatas and Lexus don't have collisions

Fig. 5에서 보는 바와 같이 소나타가 22km/h, 렉서스는 60km/h로 정지선을 동시에 통과할 때 소나타가 충돌지점을 먼저 지나치므로 양 차량의 충돌상황은 발생하지 않는다.

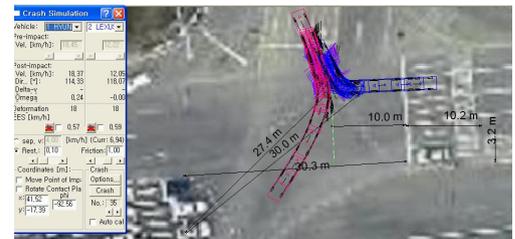
Fig. 6. Sonatas and Lexus have collisions, but they do not match the final stop

Fig. 6에서 이미 진입한 렉서스의 속도가 30km/h이고, 직진하는 소나타의 속도가 22km/h일 때 충돌은 발생하나 양 차량의 최종위치와 부합하지 않는다.

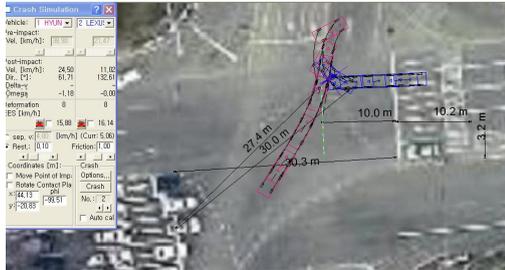
Fig. 7. Sonatas and Lexus have collisions, but they do not match the final stop

Fig. 7에서 교차로에 이미 진입한 속도 40km/h인 렉서스의 우측면을 속도 22km/h로 직진하는 소나타가 충돌할 때, 소나타는 시계방향으로 틀어져 최종 정지하는 반면, 렉서스의 후미도 시계방향으로 틀어져 밀려나므로 최종위치와 부합하지 않는다.

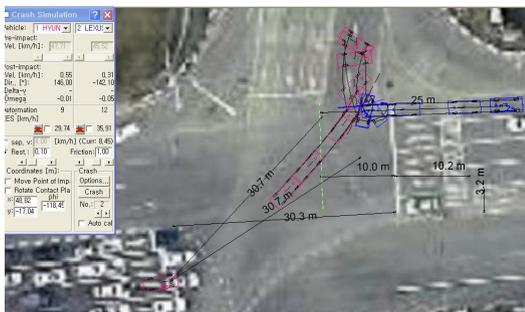
Fig. 8. After the collision between Sonata and Lexus, the final stop position and the final position are matched

Fig. 8에서 교차로에 이미 진입한 속도 55km/h인 렉서스와 속도 72 km/h인 소나타가 충돌할 때 파손부위 및 최종위치가 부합한다. Fig. 8의 수행자료는 Table 2 ~ Table 8과 같다.

Table 2 ~ Table 8의 자료로 수행한 Fig. 8에서 보는 바와 같이 렉서스는 좌회전 신호에 교차로를 진입하여 통과하던 중이고, 소나타는 교차로 내에 통과하지 않은 차량을 인지하고 교차로에 진입하여야 하는데 자기 진행신호만 보고 교차로에 진입하여 미처 교차로를 통과하지 못한 렉서스를 인지할 수 있음에도 사전예측 출발로 렉서스의 좌측면을 충돌하였다.

석하였다. 시뮬레이션 결과 렉서스가 좌회전 신호에 55km/h 속도로 교차로에 진입하여 교차로를 빠져나가는 과정이고, 자기 차량 진행 신호만 보고 72km/h로 교차로에 진입하는 소나타의 신호위반 책임이 있음을 확인하였다.
