# OOO급 잠수함 함교 통신 시스템 오작동 개선 연구

## A Study on Improvement of a Bridge Communication System Malfunctions in a OOO Class Submarine

**Abstract** This paper describes the improvement of a bridge communication system malfunctions in the OOO class submarine. A bridge communication system in the OOO class submarine is one of the main systems used during operations and has been set up with an Integrated Communication System (ICS) for command and control onboard as quickly as possible. On the other hand, there are frequent malfunctions of a bridge communication system during quality assurance activities, such as self-tests and sea trial tests. In particular, malfunctions occurred after it operated under the sea and floated to the surface. Therefore, this paper proposes a solution to improve persistent malfunctions by analyzing their causes and estimating the most probable cause. Through a simulation with Midas NFX, a method for improving the structure of the equipment was derived. The reliability of a bridge communication system was secured through environmental tests similar to real environments by making a prototype.

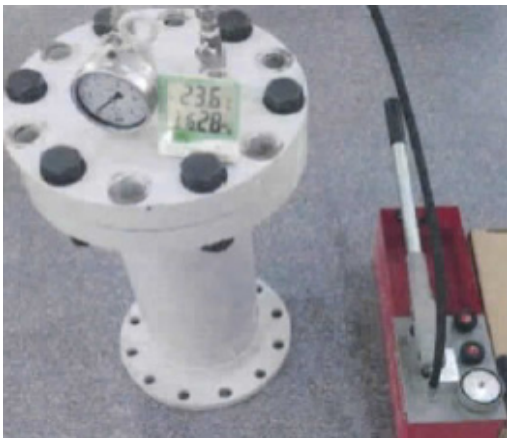
Fig. 9. Pressure chamber and test pump

앞선 시뮬레이션 결과에 따라 케이블 연결부의 위치를 9.5 mm 이동시켜 실장비에 적용하였고, 실장비에 대한 신뢰성을 검증하기 위해 잠항 항해 환경을 모사하여 내압 시험을 진행하였다. 내압시험에 사용된 장비는 Fig. 9에서 확인할 수 있으며, 시험용 펌프는 ROTHENBERGER 사의 RP50-S이며, 압력 챔버는 장비의 치수에 맞게 자체 제작하였다.

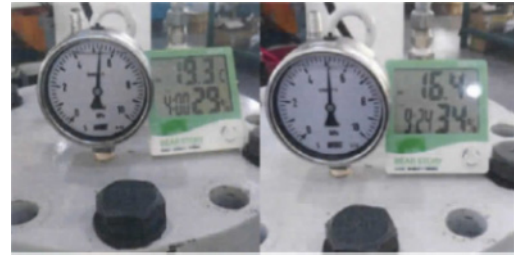
Fig. 10. Pressure gauge at (a) Phase 1 and (b) Phase 2

시험은 2차례에 걸쳐 진행되었으며, 시험 조건은 Table 3과 같다. 시험 조건은 OOO급 잠수함의 잠항 및 부상 시 일반적인 운용 조건과 긴급 상황 시의 운용 조건을 고려하여 선정하였다. 시험은 3단계로 수행하였으며, 50 bar를 기준으로 50 bar까지 도달하는 가압 단계, 50 bar를 유지하는 유지 단계, 다시 0 bar로 돌아오는 감압 단계로 구성된다. Fig. 10는 2차 시험의 가압 단계, 유지 단계일 때의 모습이다.
