## 선박의 선미관 손상에 대한 발생원인 검증

## Verification of the cause of damage to the ship's stern tube

Hae-Jin Park\*, Dong-Young Kim, Young-Ho Kim  
Naval sea Team 2, Defense Agency of Technology and Quality

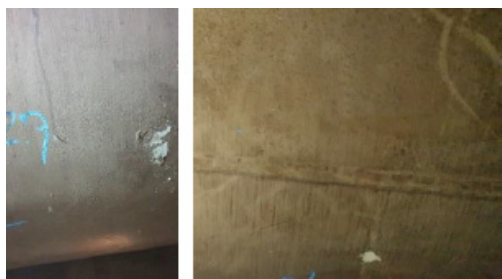
Fig. 4. The outside of the Stern tube

Fig. 4에서 보듯이 선미관 외부 부식의 흔적은 발견되지 않았으며 파공 부위를 제외한 외부 도장상태는 양호하여 선미관 내면부터 부식이 시작되었다는 것을 추정할 수 있었다.

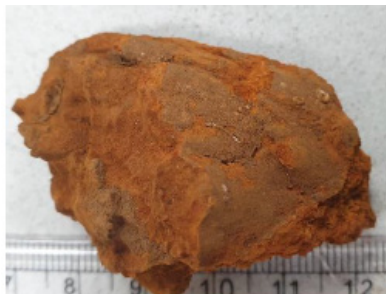
Fig. 5. Field collected corrosion sample

선미관 제작업체에서는 일반적인 해수에 의한 부식으로는 12mm의 강판의 파공발생은 힘들다는 판단과 함께 Fig. 5의 현장 부식생성물을 시편으로 주사전자현미경(Scanning Electron Microscopy) 관찰결과와 EDS(Energy Dispersive X-ray Spectroscopy) 성분 분석 결과를 통하여 원인을 추정하였으며, 그 근거는 아래와 같았다.
