열영상 조준경의 고장원인 분석

Failure analysis of thermal sight device

Kwan-Jun Jo
Defense Agency for Technology and Quality

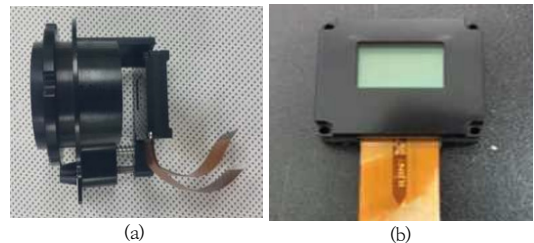
Fig. 2. Photograph of Ocular and LCD panel
(a) Ocular (b) LCD panel

아래 Fig. 2는 대안렌즈와 LCD 패널의 사진을 나타낸 것이다. 대안렌즈에 LCD 패널이 일정한 유격으로 떨어져 있는 것을 알 수 있다.

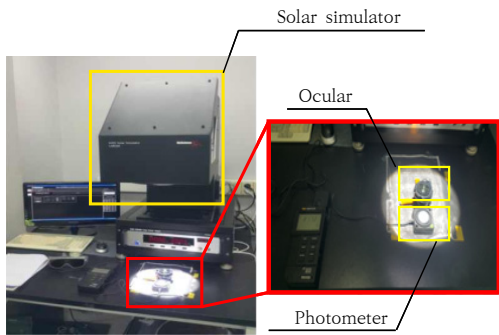
Fig. 4. Light radiation test system of thermal sight device

다음의 Fig. 4는 열영상 조준경의 광노출 시험을 위한 시험장비의 구성을 나타낸 것이다. 태양광 시뮬레이션 시험장비를 활용하여 광원 발생량을 조절하면서 실제 대안렌즈에서 받는 실제적인 광량을 조사되는 위치에서 직접 측정하여 분석하였다.

시험장비 구성은 외부에서 빛을 조사하여, 광량에 따라 실제 제품의 파손이 발생하는지를 분석하였다. 고장 재현 시험 외부에서 일정량의 빛을 조사하였을 때 대안 렌즈를 통하여 빛이 한 지점에 초점화되는 것을 아래의 Fig. 5와 같이 확인할 수 있었다.

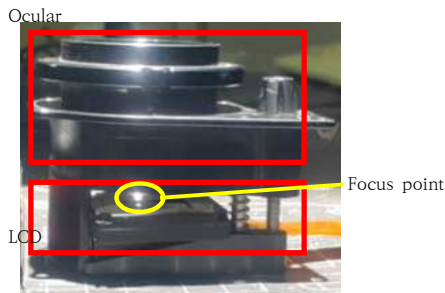
Fig. 5. Failure reproduction test

시험과정에서 실제로 패널이 파손되는 과정에서 연기가 발생하면서, 파손되는 것을 알 수 있었다. 고장은 초점화 되는 부분에서 발생하게 되며, 다른 부분에서는 고장이 식별되지 않는다. 광원이 조사되는 과정에서 시험체를 이동하면 초점화 되는 부분이 이동하는 것을 확인할 수 있다. LCD의 초점은 외부 빛의 조사 방향에 따라 변경되는 것을 확인하였다. 우측 Fig. 6은 LCD 패널의 하우징의 고장을 나타낸 것이고, 우측의 Fig. 7은 LCD 패널의 액정의 고장을 나타낸 것이다.

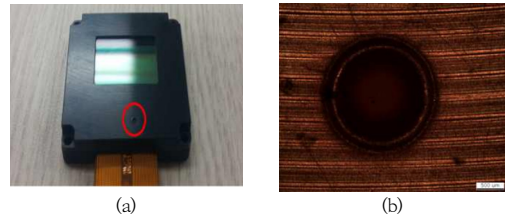
Fig. 6. Photograph of LCD panel housing failure
(a) LCD Panel (b) Damage area of housing

고장 형태를 보면 초점으로 빛이 모여서 하우징과 LCD가 열화된 것을 확인할 수 있다. 또한 LCD의 고장의 경우 기존에 야전환경에서 발생한 고장과 동일한 고장이 발생한 것을 확인할 수 있다.

만일 사람 손에 열영상 조준경이 있다면 움직임에 따라 조정되면서 초점이 이동하였을 것으로 판단된다. 이에 따라 LCD패널에 일직선의 열화가 발생하여 고장의 발생원인은 외부 광원에 의하여 대안렌즈가 초점화되면서 LCD를 손상시키는 것이다.

시험결과를 통하여 열영상 조준경은 인공광원에서는 고장이 발생되지 않으며, 태양 광원에 5분 이상 노출되는 경우에서 파손되는 것을 알 수 있었다. 이를 통하여 제품의 품질적 문제보다는 운용자의 과실을 확인하였다. 연구결과를 바탕으로 하여 열영상조준경의 파손을 방지하기 위해 대안렌즈를 사용자가 보지 않을 경우, 자동 차단할 수 있는 구조로 개선안을 추진하였다. 본 연구결과를 특정 열영상 조준경에서 발생한 문제를 해결사항인 한계를 갖고 있으나, 유사한 광학 구조에서 발생하는 고장에 대하여 개선 방향을 제시하는 것으로 볼 수 있다.

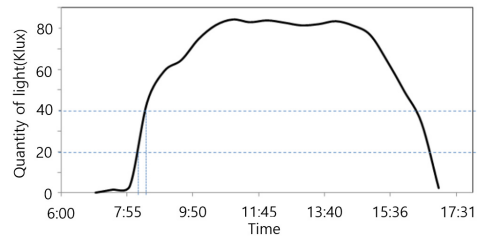
Fig. 8. The graph of solar radiation quantity

실제 성남지역 11월0일의 야외 광량을 현재 시험에서 사용된 광량 센서로 측정하여 보면 아래의 Fig. 8과 같다. 현재 고장이 발생한 광원은 아침 8시~9시 사이에 발생한 광량이다.

현재 열영상 조준경의 LCD 파손은 일출 이후 약 1시간에서 2시간 이내에 태양광에 직접 노출되어 5분 이상 일 경우 하우징 부분에 파손이 발생하고, 30분이 상이 경과할 경우 LCD부분이 파손이 발생할 것으로 예상된다. 또한 일출 이후 3시간이 경과한 경우에는 태양광에 직접 노출되면 파손이 발생할 것으로 예상된다.
