함정용 가스터빈 압축기 블레이드 파손에 대한 원인분석 및 기술적 보완방안에 대한 연구

정운화*, 최시영
국방기술진흥연구소

A Study on the Cause Analysis and Technical Supplementation Plan for Damaged Blades of Gas Turbine Compressor for Navy ship

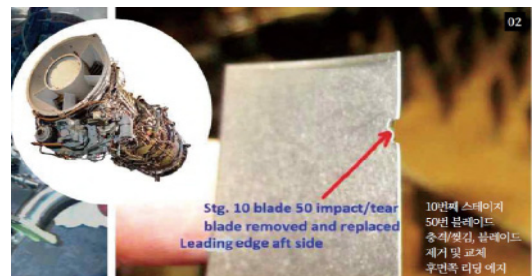
미해군의 경우, USS 프리덤(LCS-1) 연안전투함에 탑재된 가스터빈 엔진에서 손상이 발생한 사례가 있었다 [14]. 그 원인은 해수흡입으로, 이런 경우 가동을 재개하기 전에 블레이드 손상정도를 육안검사를 통해 확인하는 것은 매우 중요하며, 특히 블레이드 상대편의 비회전 에어포일(Airfoil)인 베인(Vane)에서도 손상발생 가능성이 매우 높기 때문에, 육안 검사는 반드시 실시하여 그 손상정도를 알고 있어야 한다. 그리고 아래 Fig. 1에 따르면 2017년 말경 모함정에서 진행된 주기적 내시경 검사에서 스테이지10 압축기 블레이드 선단에서 손상이 발견되었다. 압축기 케이싱을 현장에서 개봉하여 손상정도와 원인을 파악하였고 단기간 안에 수리한 경우이다. 압축기를 육안으로 검사하여 추가적으로 10개의 압축기 블레이드에 경미한 손상이 있었고, 처리는 10번째 스테이지 블레이드는 교체하고 이외 블레이드는 그라인더로 연마해서 사용했다. 사고의 원인은 “미끄럼 방지” 갑판 조각의 일부가 날아가 흡입스크린에 불완전하게 장착되어 있던 나일론 커버를 통과했기 때문이다.

Fig. 1. FOD Damaged Compressor Blade

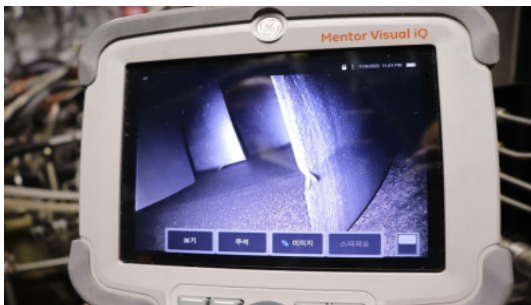
며, 그 내용은 아래 Table 1과 같다. 가스터빈 압축기 블레이드 손상내용은 '00년 11월 검독수리-B ○호정 등에서 발생되었다. 원인분석을 위해 압축기 Borescope검사를 진행하였으며, 그 결과 블레이드 찍힘 및 파손 현상이 관찰되었다. 블레이드에 발생한 손상은 가스터빈 전체에 악영향을 줄 수 있는 사항이기에 운용중인 검독수리-B 함정에 대해 전수검사 결과, 동일한 현상(블레이드 찍힘 또는 파손)이 아래 Fig. 2와 같이 확인되었다. 블레이드 손상은 임의의 단과, 임의의 위치에서 불규칙적으로 아래 Fig. 3과 같이 블레이드가 국부적으로 찍히는 현상도 있었다. 손상의 크기는 약 0.03mm ~ 0.04mm로 크지 않으며 다양하였다. 원인은 손상 위치, 손상 크기 등 손상현상을 살펴보면 고속으로 회전하는 블레이드와 작은 크기의 이물질이 부딪혀 발생한 것으로 추정되었다.

Fig. 2. Compressor of gas turbine on stage #1 through borescope

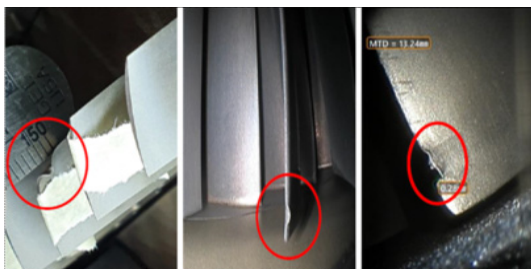
Fig. 3. Damaged blades in compressor of gas turbine

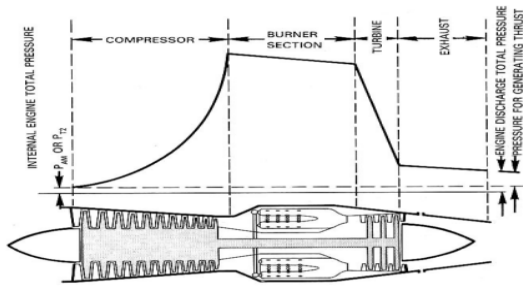
가스터빈 엔진을 운용할 때 대표적인 주제인 DOD는 압축기 실속(Stall)과 직접적인 관계가 있다. 자연상태에서 공기는 고압에서 저압으로 이동하지만 가스터빈 엔진은 자연법칙을 거스른다. 엔진으로 들어오는 공기는 아래 Fig. 4에서와 같이 팬에서 압축기를 지나 연소실쪽으로 갈수록 압력이 높아진다. 이것은 공기를 저압에서 고압으로 강제 이동시키는 것이다. 유입된 공기가 아래 Fig. 5에서와 같이 원활히 흐르지 못하면, 공기는 다시 자연법칙대로 흐르려고 하고, 그러면 압축기 내부를 지나던 공기가 팬 쪽으로 역류할 수 있는 것이다. 이때 유입된 공기가 압축기 블레이드 표면을 따라 잘 흐르지 못하고 박리되는 현상을 실속이라고 한다. 이 실속현상이 모든 블레이드에서 발생하면 공기가 갑자기 팬 쪽으로 역류하려 한다. 이를 서지(Surge) 현상이라고 한다. 서지현상이 발생하면 압축기 제어를 어렵게 하며, 여러가지 운전상의 제약을 가지고 오며 특정 속도에 블레이드 고유진동수와 상호작용에 의해 아래 Fig. 6과 같은 플러터(Flutter) 현상이 발생된다.

Fig. 4. Changes in gas turbine internal pressure

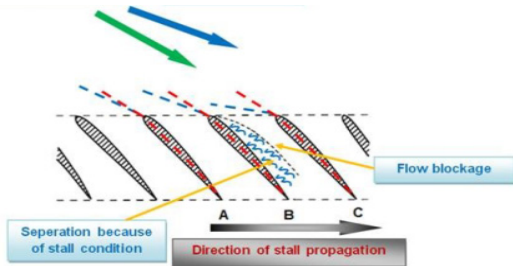
Fig. 5. Blades stall phenomenon on gas turbine

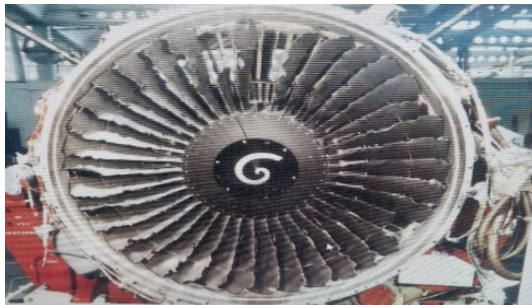
Fig. 6. Damaged blades by flutter in gas turbine

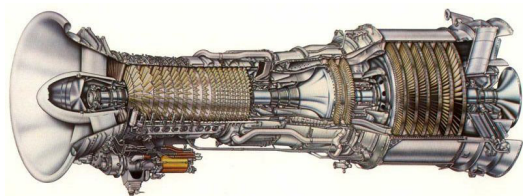
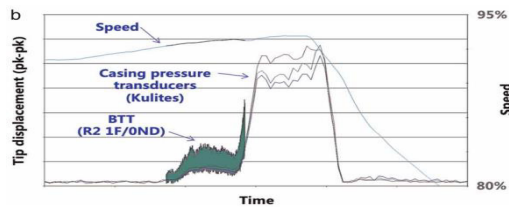
Fig. 7. Flutter measurement results by blade tip timing sense

위의 Fig. 7에 따르면 가스터빈 압축기내부를 Blade Tip Timing 센서 및 케이싱 압력변환기를 통하여 블레이드 진동 및 내부압력을 측정할 것으로, 속도가 증가할수록 진폭이 커지며 일정시간 이후 케이싱 내부압력 증가가 이루어지는데, 이 시기가 서지현상이 발생하며 이후 특정속도에서 플러터 현상으로 전환하는 과정을 볼 수 있고, 엔진이상에 의한 속도가 감속됨을 알 수 있다. 이는 블레이드 유체 유발진동이나 플러터(Flutter) 불안정성이 블레이드의 진동변형과 이에 기인한 유체역학적 비정상 하중사이의 지속적인 에너지 교환에 의해 유발되게 된다. 블레이드의 효율을 높이기 위한 역학적 설계관점에서 전통적인 방법으로 블레이드의 가로세로비와 비틀림정도는 점차적으로 증가되어 왔다. 하지만 이는 또한 운용영역에서 유체 유발진동현상의 발생가능성을 증대시키는 요인이 되는 것으로 알려져 있다. 최근의 압축기 효율의 높은 요구도는 운용선도(operational line)가 플러터 경계를 가로 지르게 되며 보다 높은 고압비와 경량화 요구도는 압축기 첫 단에서 플러터 발생 위험도를 한층 더 가증시키게 되었다. 아래 Fig. 8에 따르면 블레이드 손상파면을 보여주는 것으로, 파면은 유체 유발진동에 의한 피로영역과 플러터 현상에 의한 45도 전단을 가진 최종 단면 및 2차 단면 손상으로 나누어 볼 수 있다.

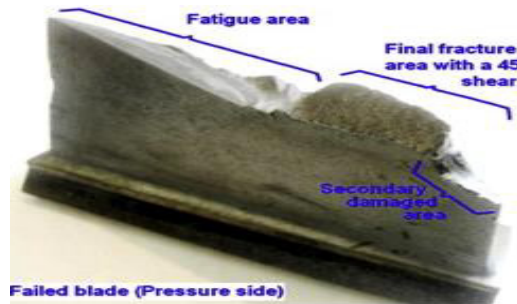
Fig. 8. Blade(Pressure side) damaged

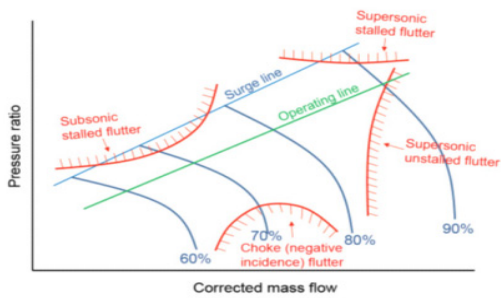
각 속도(corrected speed)별로 플러터(Flutter)가 발생하는 위치를 정의하면, 아래 Fig. 9와 같이 플러터 경계선(Flutter boundary)을 정의할 수 있다.

Fig. 9. Compressor map and stall flutter boundary

함정용 가스터빈의 경우 발전용 가스터빈이나 스팀터빈과 달리 급기동(과속)에 의한 비정상적인 작동환경에 노출되어 있어 불안정 진동이나 플러터 현상이 발생할 가능성이 높다. 그리고 그러한 현상은 주로 압축기 끝단 저압단에서 발생하는 것으로 알려져 있다. 이러한 플러터 현상을 방지하기 위해서는 서지제어를 효과적으로 제어할 수 있는데, 그 방법은 통과유량의 증대와 필요한 헤드저감, 압축기 회전수 감속 등이 있다. 이 세 가지 방법 중에서 통과 유량을 증대 시키는 방법이 주로 사용되는데, 처리 방법은 압축기 주변의 공기를 재순환 시키거나, 공기를 대기 중으로 분출시키는 바이패스(Bypass) 밸브를 열어, 통과량을 증가시키는 방식으로 이루어진다. 하지만 플러터 현상은 순식간에 발생하는 현상으로 현장에서 사람의 판단으로 제어하기는 매우 어렵다. 그리고 실속 및 서지현상 발견 이후 조치를 하려면 엔진은 이미 정지한 상태이다. 이러한 플러터 발생을 억제하기 위해 서지현상에 대한 연구가 이루어지고 있지만, 실험장치와 기반구조에 어려움이 많아 주로 해석적 방법위주로 진행이 되고 있으며, 실험장치와 기반구조에 어려움이 많아 주로 해석적 방법에 의지하는 경향이 많다. 시간 영역에서 유체-구조 간의 관계를 연계하여, 전산유체역학(CFD, Computational fluid dynamics)기법과 전산구조 동역학(CSD, Computational structural dynamics)기법을 도입하고 유체와 구조 간의 에너지 상호작용 효과를 염두에 두고 연계해석을 수행한다. 이를 토대로 시험을 실시하여 그 결과로써 입증하는 방식이 병행 되어야 한다. 시험을 통한 플러터 경계 도출 방법에 대하여 입증하는 방법을 살펴보면, 압축기 1단 블레이드는 낮은 고유 주파수와 높은 입구 유속으로 인하여 플러터에 취약하다. 따라서 가스터빈 압축기 1단 블레이드를 대상으로 압축기 성능(운전)맵 도출시험, 과도 작동시험, Stall Flutter boundary 도출시험으로 구성한다. 압축기 성능(운전)맵을 통하여 각 속도(Corrected speed)와 성능곡선(Operation line)을 도출하고, 도출된 성능곡선을 기반으로 배압 증가를 통하여 대략적인 고진동이 발생하는 위치를 정의하며, 해당 위치를 기반으로 고정된 속도에서 배압을 증가 시키면서 플러터가 발생하는 위치를 정의할 수 있다.

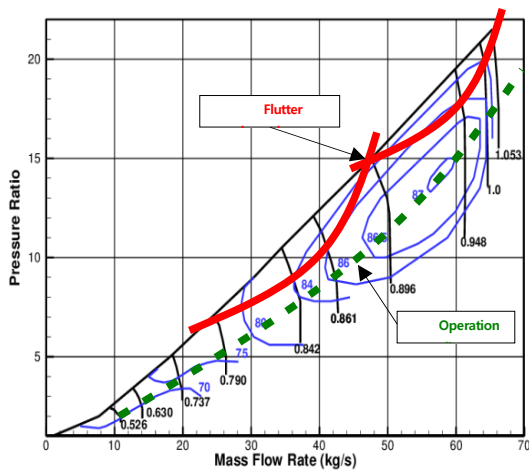
Fig. 10. Flutter boundary to compressor performance curve of LM2500

한국 해군함정에 탑재된 LM2500, LM500, MT30 등에 대하여 위의 Fig. 10과 같은 성능곡선에서 플러터 경계선을 확보하여 급기동이나 정상 운전조건을 벗어나 운전 시 승조원에게 경보음/엔진 정지 등, 알림/조치 가능한 압축기 블레이드 플러터 예방시스템 개발이 필요하다.
