VT 중성점접지 분리에 따른 보호계전기 부동작 사례연구

Case Study of Non-Operation of Protective Relay due to VT Neutral Grounding Separation

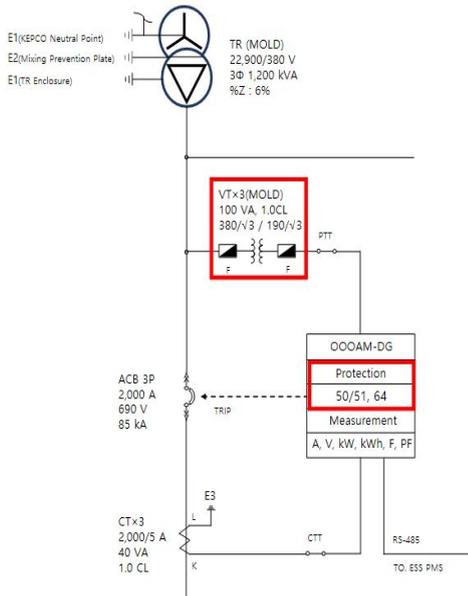
Fig. 1. OVGR Protection using Ungrounded System VT

Fig. 1은 변압기 2차 380 V 비접지 계통에서 VT ($380/\sqrt{3} : 190/\sqrt{3}$)를 이용하여 OVGR 계전기를 통한 지락보호 하는 실제 현장의 단선결선도이다.

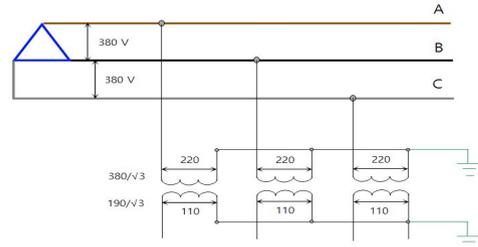
Fig. 2. Grounding of VT Neutral Point in Normal Condition

Fig. 2와 Fig. 3은 변압기 2차 380 V 비접지 계통의 정상상태에서 VT($380/\sqrt{3} : 190/\sqrt{3}$) 1차측 중성점을 접지하였을 때와 비접지 하였을 때의 VT 1차 권선간, 2차 권선간의 전압을 나타내었다.

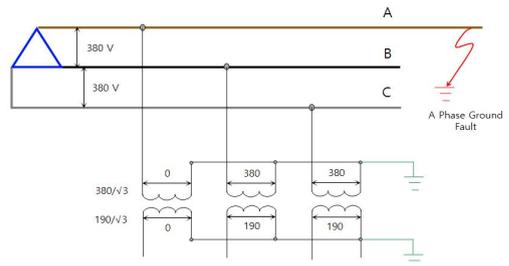
Fig. 4. Grounding of VT Neutral Point in Ground Fault Condition

Fig. 4와 Fig. 5는 변압기 2차 380 V 비접지 계통의 A상 완전지락상태에서 VT($380/\sqrt{3} : 190/\sqrt{3}$) 1차측 중성점을 접지하였을 때와 비접지 하였을 때의 VT 1차 권선 간, 2차 권선간의 전압을 나타내었다.

Fig. 6 벡터도에 대해 설명하면 정상상태에서는 VT 1차측 중성점의 접지 여부는 계측에 문제를 일으키지 않는다. Fig. 4와 같이 지락상태에서 VT 1차측 중성점이 접지되어 있으면 영상 전압은 상전압의 3배의 전압이 나타나고, 지락 상의 전압은 0 V가 된다. Fig. 5와 같이 VT 1차측 중성점 접지가 분리되어 있으면 영상 전압 검출이 되지 않고, 지락 상의 전압은 상전압이 나타난다[2].

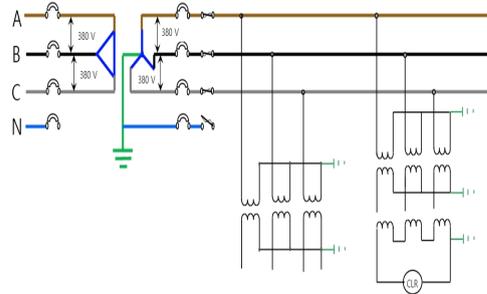
Fig. 7. VT Characteristics Testing Equipment(VT CTE)

Fig. 7은 현장을 모의한 특성시험장치(CTE:

Characteristics Testing Equipment, 이하 CTE)의 구성이고, Table 1은 CTE의 구성설비 제원이다.

- 1) 시험용 메인 차단기는 누전차단기(ELB: Earthed Leakage Breaker, 이하 ELB)를 사용하였고, 분전함은 대지로 접지하여 실험에 사용하도록 하였다.
- 2) 시험 시 이상 상황이 1차로 파급하는 것을 최소화 하기 위하여 시험용 변압기는 복권 변압기를 사용하고, 시험의 편리성을 위해 2차측에는 분전함을 함께 부착하였다.
- 3) VT 특성시험장치 전원측에 배선용차단기 4P 30A 와 각 상에 퓨즈를 설치하여 퓨즈 절체를 통한 단상시험 등도 함께 할 수 있도록 구성하였다.
- 4) VT와 GVT는 단상을 3대씩 설치하고, 단상 VT 들을 사용하여 현장 계통을 충분히 구성할 수 있도록 하였다.
- 5) CLR은 저항을 437, 50, 25 Ω을 각각 설치하여 CLR의 저항값에 따른 시험을 다양화할 수 있도록 하였다.
- 6) 분석 장비는 3상 Vector를 검토할 수 있도록 전원 품질분석 장비를 사용하였고, 간단한 전압 및 전류 측정은 클램프를 사용하였다.
- 7) 또한, 실제 보호계전기의 동작을 확인하기 위하여 보호계전기도 연결하여 시험하였다.

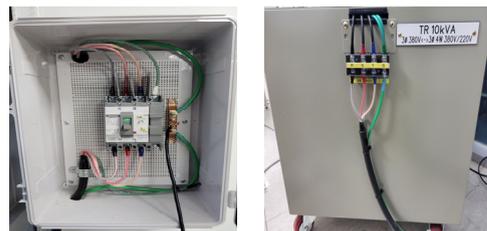
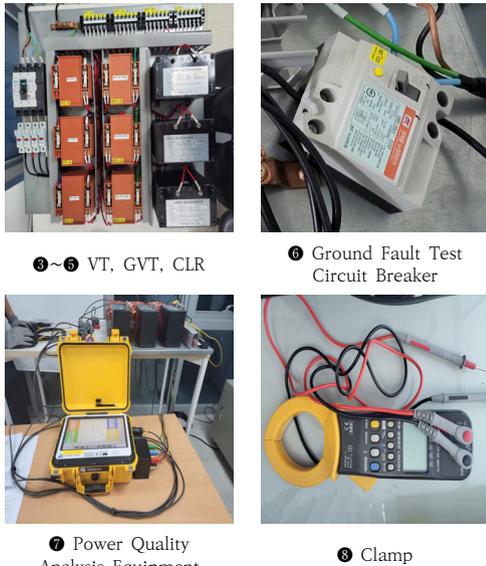
Fig. 8. VT CTE Photo

① Circuit Breaker

② Transformer

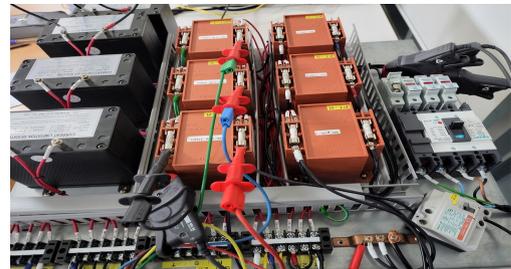
(a) Configuration Photo of Ungrounded System VT CTE

Fig. 9와 같이 현장 조건들을 모의하여 VT를 계통용

변압기로 이용하여 비접지 계통을 구성하고 GVT를 이용하여 VT 1차측 중성점 접지 분리 시험을 하였다.

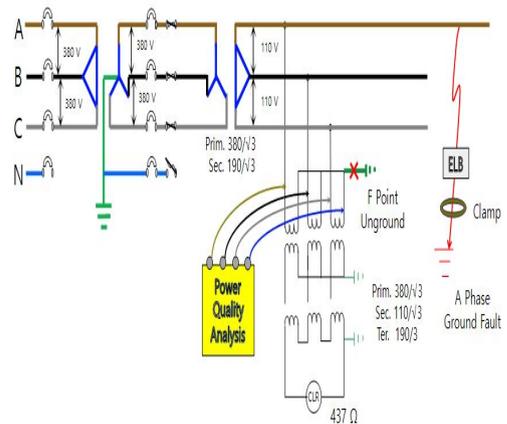
(b) Wiring Diagram of Ungrounded System VT CTE

전원 변압기를 통하여 3상 380~220 V를 VT(③, $(380/\sqrt{3} : 190/\sqrt{3})$)에 공급하고, VT 결선은 1차를 Y로 2차를 델타로 결선하여 2차측 계통은 비접지로 하였다. 그리고, VT 1차측 중성점 접지 연결·분리 시험용으로 GVT(④, $(380/\sqrt{3} : 190/\sqrt{3})$)를 VT 2차 계통에 연결하였다. 위와 같이 연결하면 특성시험장치의 계통별 선간 전압은 Table 2와 같다.

시험은 GVT 1차 측의 중성점 접지를 연결·분리하고, 비접지 계통의 A상을 시험용 차단기(⑥, ELB)를 통하여 대지로 강제 지락하여 진행하였다.

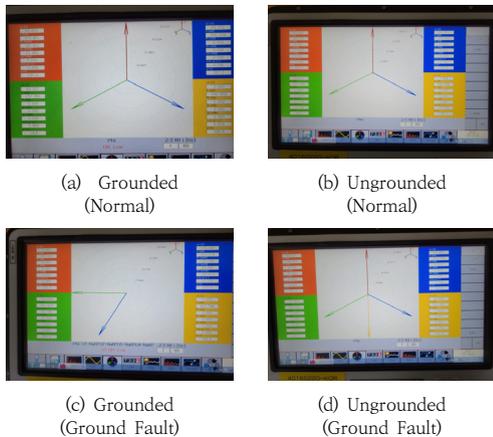
Fig. 10. Ungrounded System VT CTE Power Quality Analysis

Table 3의 측정 결과를 보면 비접지 계통의 정상상태에서는 VT 1차측 중성점 접지와 관계없이 계통의 전압을 계측할 수 있었으나 1선 지락 상태에서는 영상 전압이 VT 1차 측 중성점 접지가 연결되어 있을 때는 3차 측에서 측정할 결과는 54.0 V로 1차측으로 환산하면 $54.0 \times 3.455 = 186.57$ V로 예상되는 영상 전압 190 V에 거의 비슷하게 측정되었다. 그렇지만, 중성점이 분리된 경우는 각 상의 전압도 변화가 없었으며 영상 전압도 변화가 없어 실제로 영상 전압 검출이 어려움을 알 수 있었다. 측정된 전압의 오차는 전원 측에서 공급되는 전압의 불평형과 전압의 크기가 정격전압 380 V보다 적게 공급되어 발생된 것으로 보인다.

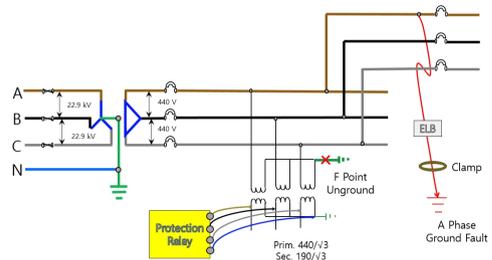
Fig. 12. Ungrounded System Field Test Configuration Wiring Diagram

Fig. 12은 현장에서 실시한 강제 지락의 결선도 이고, Table 4는 정상상태 계통 및 VT의 선간전압이다.

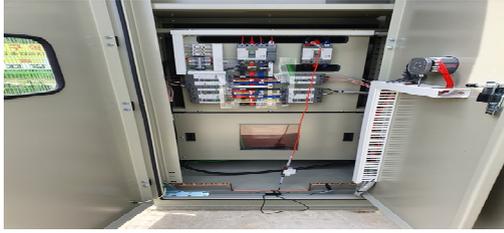
Fig. 13. Photo of Forced Earth Fault Field Test

현장에서 A상을 대지로 강제지락하고 VT 1차측 중성점 접지가 연결되어 있을 때와 분리되었을 때의 현장보호계전기에 측정된 값이다.

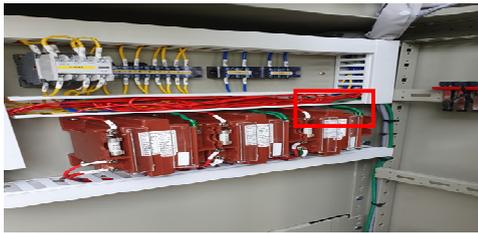
(a) Field VT Primary Neutral Grounded

비접지 계통의 1선 지락 시 영상전압은 VT 1차측 중성점 접지가 연결되어 있을 때는 보호계전기에서 검출한 결과 337.9 V로 2차 상전압의 3배의 값이 측정되었고, OVGR 계전기는 동작하였다. 그렇지만, 중성점이 분리된 경우는 각 상의 전압은 A상 250.4 V, B상 268.0 V, C상 271.7 V로 지락 시 A상의 전압변화가 작으며, 영상전압도 15.7 V로 거의 변화가 없어 OVGR 계전기는 동작하지 않았다.

Div.	Magnitude
Va	0.0 V
Vb	451.9 V
Vc	453.5 V
Vab	452.0 V
Vbc	455.3 V
Vca	453.5 V
Vo	337.9 V

Fig. 14. VT Neutral Grounded Field Test Results

비접지 계통의 VT 1차측 중성점을 접지하고 시험하였을 때 특성시험장치와 현장시험 모두에서 지락 상의 전압은 0 V로 측정되었고, 영상 전압은 54.0 V, 337.9 V로 상전압(18.36 V, 110 V)의 3배가 검출되었으며 OVGR 계전기가 동작하였다.

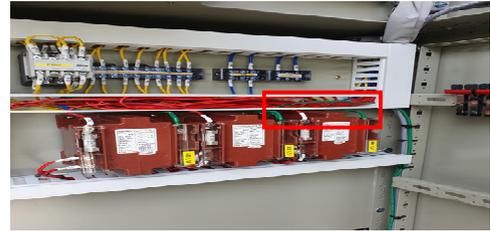
(a) Field VT Primary Neutral Ungrounded

Div.	Magnitude
Va	250.4 V
Vb	268.0 V
Vc	271.7 V
Vab	454.4 V
Vbc	457.4 V
Vca	456.0 V
Vo	15.7 V

Fig. 15. VT Neutral Ungrounded Field Test Results

VT 1차측 중성점을 접지하지 않고 시험하였을 때는 이 계통이 지락 상의 전압은 62.860 V, 250.4 V로 정상상태의 상전압(62.8 V, 260.0 V)에서 거의 변화가 없었다. 영상 전압은 특성시험장치에서 1.60 V 현장시험에서는 영상 전압은 15.7 V로 측정되었고 OVGR 계전기는 동작하지 않았다.

비접지 계통에서 완전지락 시에는 영상 전압은 상전압의 3배로 측정되어야 하는데 VT 1차측 중성점을 분리한 시험결과는 특성시험장치에서는 예상 값의 약 3%, 현장 시험에서는 약 5%가 측정되어 영상 전압 검출이 어렵고 계통이 지락이 되어도 OVGR 계전기가 동작하지 않음을 알 수 있었다. 또한, 지락 상의 전압은 0 V가 되어야 하는데 특성시험장치와 현장시험 모두 정상전압과 비슷하게 측정되어 실제 계통의 지락 상태를 확인하기 어려움을 알 수 있었다.
