생분해성 식생호안블럭의 수리안정성 평가

김성중*, 김명환
한국건설기술연구원 수자원하천연구본부

Evaluation of Hydraulic Stability of Biodegradable Vegetation Revetment Block

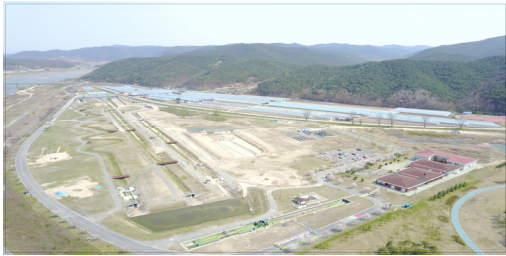
Fig. 3. River experiment center(REC, Andongsi)

생분해블록의 수리안정성 실험은 경북 안동에 위치한 하천실험센터 내 경사수로에서 실험을 진행하였다(Fig. 3).

실규모 실험수로의 경우 유량공급은 최대 10.0 m³/s (최대)이며 저수로폭은 3.0 m이다. 만제폭은 11.0 m로 설계되었으며 1/70의 경사도의 가지고 있다. Fig. 4는 식생비활착 조건에서의 생분해 블록이 설치된 사진이며, Fig. 5는 식생 활착 조건을 조성하기 위한 과정을 타나낸 사진으로 Fig. 5(a)는 식생 활착을 위한 별도의 트레이에 공법의 적용에 필요한 생분해 블록의 설치 및 식생(양잔디 류)이 양육되는 과정을 나타내며, Fig. 5(b), Fig. 5(c)는 크레인을 이용한 설치 및 완료된 사진을 보여준다.

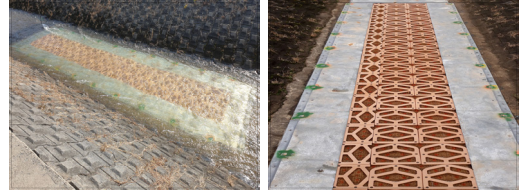
Fig. 9. Hydraulic stability test(1st, no vegetation)

생분해 블록(식생 미활착) 1차 실험에서는 Fig. 9에서와 같이 실험 도중이나 종료 후에 육안으로 확인되는 파손은 관찰되지 않는 것으로 확인되었다. 그러나 생분해

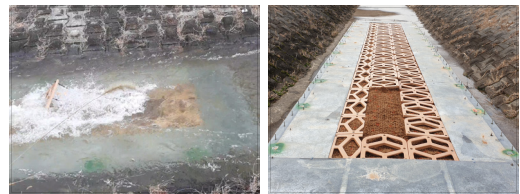
Fig. 10. Hydraulic stability test(2nd, no vegetation)

블록(식생 미활착) 2차 실험에서는 본 방류후 3분 후 Fig. 10과 같이 생분해 블록의 이탈이 발생하기 시작하여 유량공급을 중지하였다.

호안공법의 안정성을 평가하는데 유속은 매우 중요한 수리학적 요소이다. 본 연구에서는 모든 실험조건이 사류의 조건을 형성하고 일방향의 흐름형태를 보이기 때문에 1차원 전자기 유속계를 사용하여 유속을 측정하였다. 측정된 실험자료는 Table 2에 나타내었다. 식생이 미활착된 생분해 블록실험에서 측정된 단면평균 유속은 2차 시험시 시험체의 파손이 발생하였기 때문에 2차 실험시 측정된 데이터는 신뢰할 수 없으며, 1차시 측정되었던 유속값인 2.52 m/s 의 단면평균유속이 시험체의 파괴 유속값으로 간주할 수 있다. 일반적으로 개수로에서의 난류강도는 바닥에서 최대를 이룬다. 본 실험과 같이 식생이 없는 개수로 흐름이라 가정하였을 때, 유수의 흐름으로 인해 발생하는 바닥에서의 마찰력인 소류력의 영향은 바닥면의 생분해 블록에 직접적으로 작용하게 되며, 특히 결합면의 취약구간에서 영향력이 크게 발생하게 됨으로써 재료의 파괴가 발생한 것으로 사료된다. 이에 반해 식생 활착시 생분해블록 실험에서는 최대 3.56 m/s의 유속 값으로 관측되었다. 이때 식생이 활착된 생분해블록의 경우 이탈 또는 파괴가 발생하지 않는 것을 확인할 수 있었다. 이는 유연한 식생에 가해진 유수력에 의해 흐름방향으로 자연스럽게 침수되며 늘어진 식생이 생분해블록을 보호하는 덮개 역할을 하고 있었기 때문에 생분해 블록 표면에는 전단력이 작용하지 않았기 때문으로 사료된다.

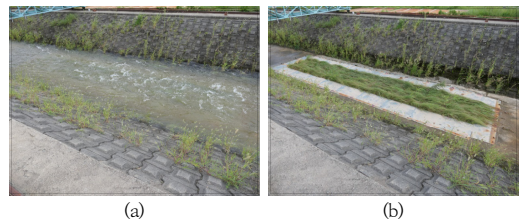
Fig. 11. Hydraulic stability test(1st, vegetation)
(a) front view, (b) plan view

생분해 블록(식생 활착)의 1차 실험에서는 실험 도중 또는 종료 후에 육안으로 확인되는 파손은 관찰되지 않았다. 2차 실험에서는 일부구간에서 식생유실이 관측되었으나 심각한 토양의 유실은 발생하지 않는 것으로 확인되었다. 3차 실험에서는 일부 구간에서는 눈으로 확인되는 약간의 토양유실도 관찰되었으나 생분해 블록이 유실되는 파손은 발생하지 않는 것으로 확인되었다.

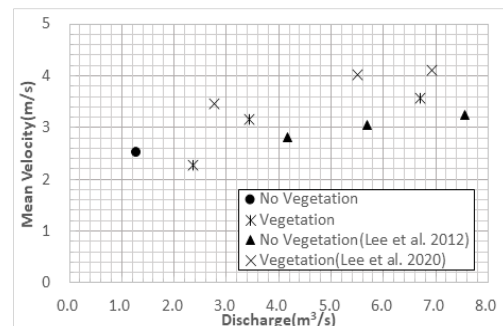
Fig. 14. Relationship between average velocity and discharge

이두한 등(2012, 2020)[3,5]에 의해 수행되었던 기존 연구결과는 Table 3에 정리하였으며, Fig. 14에 평균유속과 유량과의 관계를 본 실험의 결과와 같이 도식하였다. 이들의 실험은 식생매트위 철망 또는 바이오폐리머

혼합토를 이용하여 실험을 수행하였으며, 실험결과 미활착 조건의 경우 평균유속은 유량조건에 따라 2.81~3.25 m/s의 범위로 관측되었으며, 식생이 활착된 경우에는 3.46~4.11 m/s의 범위로 계측되었다. 식생 활착 후 기존 연구와의 최대유속값은 본실험 3.56m/s, 기존연구 4.11m/s로 큰 차이를 보이지 않는 것으로 확인되었다. 이는 호안을 구성하는 공법과 식생조건으로 다르게 나타나는 조도의 차이로 인한 호안공법 자체의 고유한 결과로 본 실험값과의 비교를 검토하기에는 다소 무리가 있을 것으로 판단되지만 참고할만한 자료로는 가치가 있다고 판단된다.

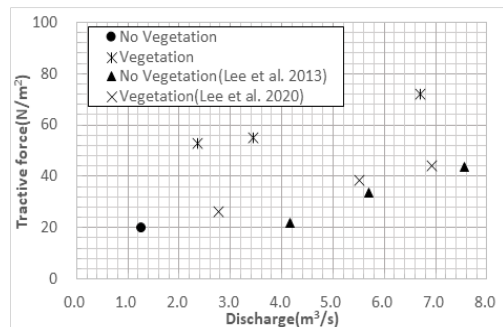
Fig. 16. Relationship of tractive force and discharge

생분해 블록(식생 미활착) 수리안정성 실험에서 확인된 최대 허용 소류력은 19.52 N/m² 으로 산정되었다. 식생을 활착시킨 생분해 블록의 경우 최대 발생 소류력은 71.84 N/m² 으로 산정되었다. 이는 대략 4배정도의 소류력을 확보할 수 있는 것으로 확인할 수 있다. 이두한 등에 의해 수행되었던 기존 연구결과를 살펴보면 미활착 조건에서 관측된 최대 소류력은 43.74 N/m², 활착된 식생 조건에서는 44.05 N/m² 의 소류력으로 산정되었다. 기존 연구에서 최대 소류력의 차이가 발생하지 않은 것은 활착 후 조건에서 바이오폴리머 혼합토를 사용하고 식생매트 윗면에 철망과 같은 별도의 기술이 적용하지 않았기 때문이다. 본 연구결과와 비교하였을 때 활착 전 자료는 파괴로 인해 데이터가 부족하여 비교할 수는 없었지만 활착 후 조건에 대해서는 생분해 블록 사용시 기존 연구결과에 비해 1.6배 향상된 수치로 나타나는 것을 확인할 수 있었다.

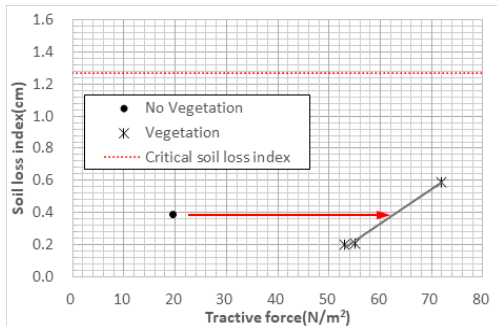
Fig. 17. Relationship of shear stress and soil loss index depending on the presence or absence of vegetation

소류력과 토양손실지수를 비교한 Fig. 17에서 실험결과를 비교하자면 식생 미활착시 토양손실지수를 기준으로 산정하였을 때 식생 활착 후 약 3배 정도의 소류력에 대한 능력을 확보하는 것으로 판단할 수 있다. 이러한 결과로 판단할 때 초기 식생 생육기간 중 홍수로부터 견딜 수 있는 안정성을 확보한다면 식생호안의 기능을 충분히 할 것으로 판단된다.

- [4] Clopper 토양손실지수[CSLI]를 이용한 분석에서 식생 활착 조건의 생분해 블록이 식생 미활착 조건일 때 보다 3배 이상의 수리안정성을 확보할 수 있는 것으로 확인되었다.
