무인항공기 시스템 발사장비 댐퍼조립체 품질개선 연구

Research on quality improvement of damper assembly for unmanned aerial vehicle system launch machine

Keywords : Unmanned Aerial Vehicle, Launch System, Damper, Nut Defect, Quality Improvement

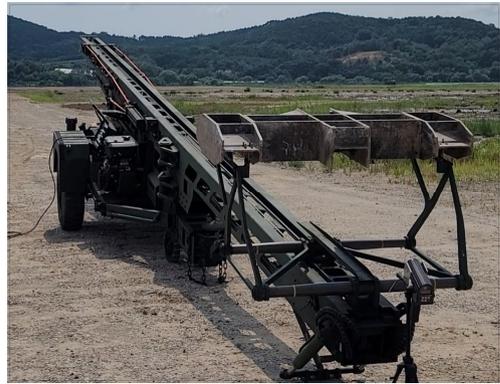
Fig. 1. Launch system

본 연구 대상인 무인항공기 시스템의 발사장비(Fig. 1)의 구성 중 비행체를 탑재하여 발사장비 레일에 따라 비행체를 가속해주는 트롤리(Trolley) 구조물을 비행체 이륙 직후 제동시켜주는 댐퍼조립체가 파손되는 품질문제가 발생하였다. 댐퍼조립체는 트롤리가 급격히 감속할 때 발생하는 충격을 흡수하기 위한 장치이며, 이 장치가 충격을 흡수하지 못하거나 기능이 수행되지 않는다면 트롤리의 가속력으로 인해 발사장비가 파손되는 문제가 발

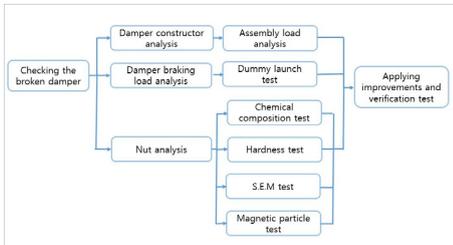
Fig. 3. Research flow chat

댐퍼조립체의 끝단에 너트가 위치하며 이 너트가 운용 중 파손(Fig. 2 붉은색 원)이 발생하였다. 이에 너트가 파손될 수 있는 원인을 아래 Fig. 3의 절차로 수행하여 분석하였으며, 이를 바탕으로 품질 개선을 수행하였다.

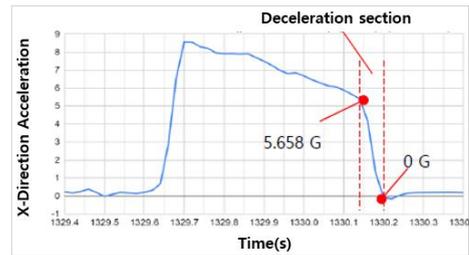
Fig. 5. X-direction Acceleration data

비행체 발사 후 발생하는 제동 하중이 댐퍼조립체를 파손시킬 수 있는지를 분석하였다. 먼저 비행체의 발사 시 가속도를 측정하였으며 Fig. 5와 같다.

최초 가속 시 비행체 모형은 약 8.5g로 가속하며 트롤리가 댐퍼조립체에 의해 감속하는 부분에서는 d약 5.7g의 가속력을 가진다. 0.05초 이후 트롤리는 완전 정지상태가 되며 이 값을 기준으로 제동 하중을 분석하였다. 제동 하중은 다음의 Eq. (2)과 같다.

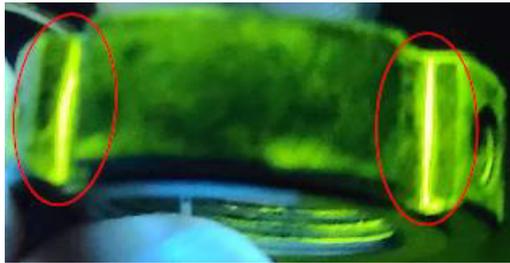
Fig. 7. Magnetic particle test result

한 품질 문제점을 확인하기 위해 총 64개의 너트의 품질을 확인하였다. 품질 확인방법은 자분탐상검사로 금속표면 또는 비교적 낮은 표면의 결함을 파악하기 위해 많이 활용하는 기법으로 자력을 이용하여 금속의 결함을 식별해낸다. 이 방법으로 품질 확인 결과 Fig. 7과 같이 균열이 총 64개 중 20개의 너트에서 확인되었다.

이러한 결과는 현재 장비에 장착되어 있는 너트의 약 31% 수준이 2.1.5에서 분석한 파단과 유사하게 발생하고 있는 것으로 확인되었다. 또한, 파단이 발생한 너트는 경도와 화학성분이 기준치에 미치지 못하는 것을 2.1.3 ~ 2.1.4절에서 확인하였으므로 품질개선 및 사고 예방을 위해 너트의 개선이 필요한 것으로 분석된다.

품질 개선대상 너트는 기존의 너트와 동일하게 풀림을 방지하기 위한 스크루가 장착되어 있는 너트의 형태로 선정하였다. 기존의 너트의 형상은 풀림방지 스크루가 3개가 장착되어 있지만 품질개선 대상 스크루는 2개의 스크루가 장착되어 있다(Fig. 8). 하지만 스크루는 풀림 방지를 위한 역할이므로 성능에는 영향을 없다. 2.1.1 ~ 2.1.2절에서 분석한 결과 결함이 없는 너트일 경우 현재 발사장비에 장착해서 운용하여도 문제가 없을 것으로 예측된다. 그러므로 동일한 성능을 가지는 너트 중 품질이 안정적인 업체에서 직접 생산하는 너트를 선정하여 개선을 진행하였다.

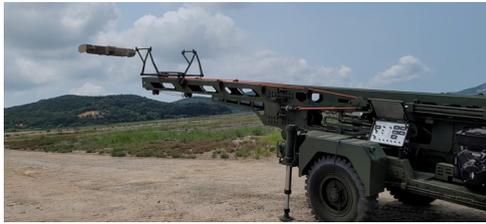
Fig. 9. Launch test

대체 너트를 장착한 발사장비에 비행체 더미를 이용한 시험을 수행하였다. 장비에 설치되어 있는 구성품 중 소모성 품목을 고려하여 총 3회의 검증시험을 실시하였다. 비행체를 대신하여 비행체의 무게와 동일한 모형을 탑재하여 발사시험을 실시하였다(Fig. 9). 발사조건은 2.1.2의 제동 하중 분석의 조건과 동일하게 8.5g로 가속 후 모형을 발사하는 방식으로 시험하였다.

검증 시험결과는 Table 9와 같이 정리하였으며, 시험 결과 댐퍼조립체 파손은 발생하지 않아 품질개선이 적절히 이루어졌음을 확인할 수 있다.
