장갑차 유니버설 조인트 캡이탈 방지를 위한 와이어 용접강도 개선

A Study on the Improvement of Wire Welding Strength for Prevention of Armored Vehicle Universal Joint Cap Detachment

요약 본 연구에서는 장갑차에 장착되는 유니버설 조인트의 캡 이탈방지를 위하여 와이어-캡 간 용접강도를 향상시킬 수 있는 방안을 연구하였다. 유니버설 조인트는 파워팩에서 발생하는 동력을 종감속기 및 차체로 전달하는 주요 구성품으로 정비 간 발생한 충격에 의해 유니버설 조인트의 와이어-캡 스폿용접부가 탈락하는 품질문제가 발생하였다. 이 문제에 대하여 4M 기반의 특성요인도 분석을 통하여 스폿용접부 용입 불충분을 해당 현상의 원인으로 식별하여 캡 상단 용접부를 와이어 형상으로 추가 가공하여 용입이 충분히 공급되는 스폿용접 방법으로 품질개선을 수행하였다. 개선된 유니버설 조인트에 대하여 만능재료시험기로 개선 전·후 제품의 인장강도를 측정하여 정량적인 개선과 체계 장착시험으로 체계 적합성을 확인하였다. 이러한 연구결과를 바탕으로 유사장비의 고장 원인분석 및 품질개선에 도움이 될 것으로 기대된다.

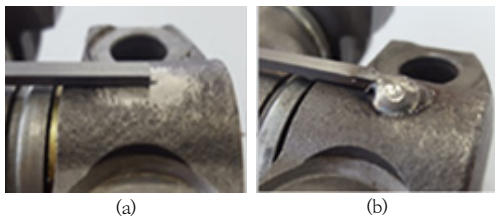
Fig. 3. Before and after for spot on top of cap
(a) Before spot welding (b) After spot welding

스폿용접의 파단은 접합부에 생긴 너깃에서 발생하는 것이 아니라 너깃과 모재의 경계에서 발생하기 때문에[7] Fig. 3과 같이 와이어는 평면 막대, 캡 용접부는 곡면 형상으로 인하여 스폿용접 공정 간 용입 불충분에 의해 와이어가 탈락하는 현상이 발생할 수 있으며, 용입 불충분 정도는 작업환경에 따라 다를 수 있으므로 품질 불안정을 유발한 것으로 추정하였다.

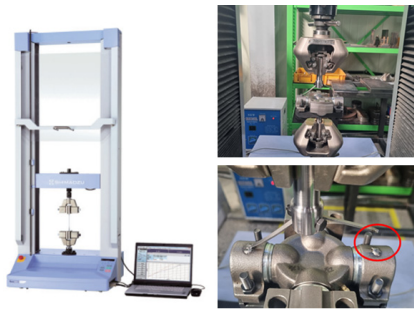
Fig. 10. Universal material testing machine

야전에서 다회 발생한 유니버설 조인트의 와이어 탈락은 정비작업 중 발생한 외력에 의한 것으로, 와이어 탈락 시작용한 외력 측정이 불가하여 고장재현시험은 제한되었다. 따라서 설계 변경 전의 유니버설 조인트(이하 “기존품”)와 설계 변경 후의 유니버설 조인트 시제품(이하 “개선품”)의 용접강도를 측정하여 와이어 고정력의 개선 정도를 확인하고자 하였다. 스폿용접부의 용접성, 즉 용접강도를 측정하기 위해서는 일반적으로 인장-전단시험이 가장 많이 사용되고 있다[10]. KS B 5541 시험방법을 준용하여 만능재료 시험기로 기존품과 개선품 유니버설 조인트의 와이어를 인장, 와이어가 탈락하는 순간의 인장력을 비교하였다. 시험 장비와 시험방법을 Table 2와 Fig. 10에 나타내었다[9].

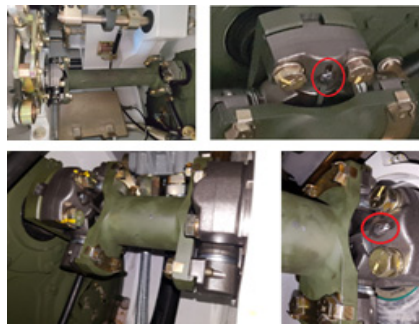
Fig. 14. System installation test result

용접강도 확인시험을 통해 개선이 입증된 유니버설 조인트를 3종류의 장갑차에 장착하여 좌측 및 우측 추진축에 개선품 유니버설 조인트의 체계장착시험을 실시하였다. 체계장착시험 확인결과, Fig. 14와 같이 유니버설 조인트 와이어 탈락은 발생하지 않았다.
