리튬이온배터리의 화재 감지, 방지 및 소화 방법에 관한 실증연구

Demonstration study about fire detecting, protecting and extinguishing method of ESS lithium-ion battery

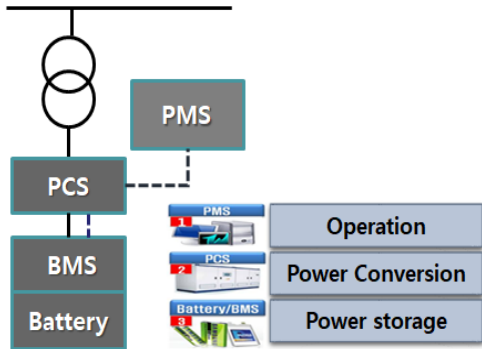
ESS는 일반적으로 Fig. 1과 같이 배터리, 전력충방전 시스템(PCS, Power Conditioning System), 전력운영 시스템(PMS, Power Management System), 계통연계 설비(변압기, 수배전반 등) 등으로 구성되어 있다.

Fig. 1. General configuration of ESS

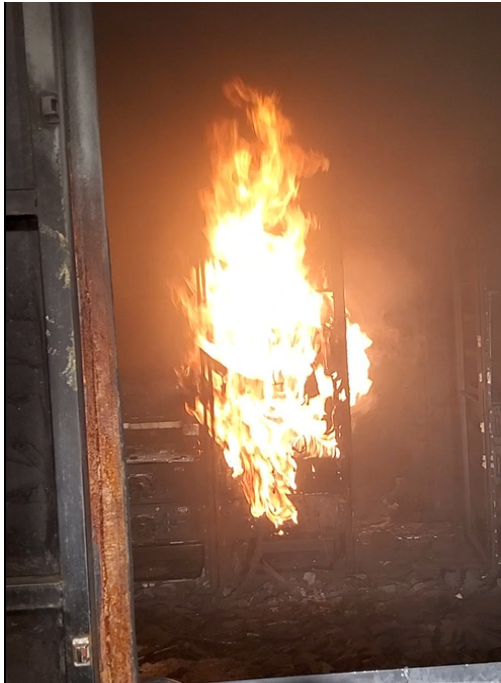
과전류 발생 후 9분 경과 후 연기가 발생하고 24분 경과 후 화재가 발생하였으며 40분 경과 후 랙 #2 전체에 화재가 확산되었고 Fig. 10과 같이 화염이 최성기에 이르렀다. 최성기에 소화 가능여부를 확인하기 위하여 이때부터 소화액을 모듈 내부로 투입하는 방식으로 소화를 시작하였으며 Fig. 11과 같이 화재를 진압할 수 있었다. 화재감지를 위해 음향, 광, 연기, 오프가스를 측정하였으며 소화설비는 주포 소화액을 외부에서 가압하여 스테인리스 배관을 통해 모듈 내부에 직접 분사하는 방식으로 설치하여 시험하였다. Fig. 12는 시험 다음날 모듈의 화재 확산정도를 확인하기 위하여 모듈 전압을 확인하고

Fig. 10. Top fire stage of 25kWh Rack

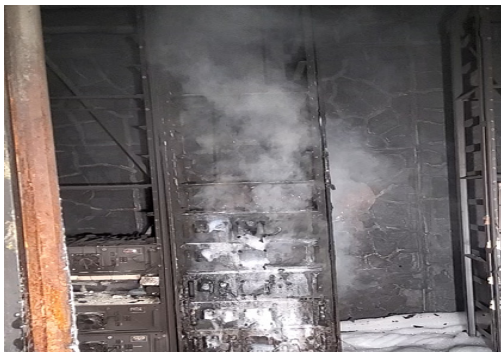
Fig. 11. Complete fire extinguishing in top fire stage of 25kWh Rack

위 시험에서 화재를 조기에 감지하여 방지할 수 있음을 확인하였다. 방지에 실패할 경우 Fig. 11과 같이 소화장치를 동작시켜 화재 확산을 방지할 수 있다.

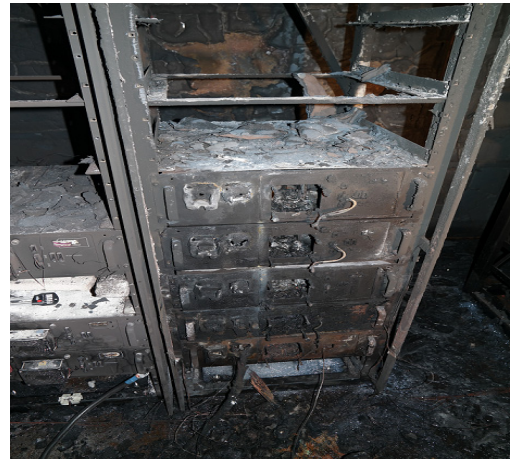
모듈 내부를 점검하는 과정이다. Fig. 12의 점검에서 랙 #2의 모든 모듈은 전압이 0Vdc로 사용할 수 없는 상태였다. 랙 #2와 50cm 이격거리를 둔 랙 #3과 인접한 랙 #1은 열로 인해 내부 구성물이 일부 녹은 흔적이 있었으며 녹은 정도의 차이가 있었으나 화재가 발생하지는 않았으며 전압도 정상적으로 측정이 되었다. 랙 #1의 모듈 6, 8 상부에 전기적으로는 연결이 안 된 상태로 방염블록을 쓴 모듈을 별도로 설치하였는데 녹은 흔적이 매우 적고 전압이 정상적으로 측정되었다.

Fig. 12. Checking battery condition after complete fire extinguishing in top fire stage of 25kWh Rack

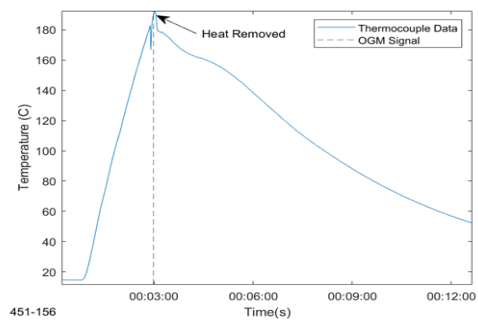
Fig. 16은 Fig. 15에서와 같은 조건의 시험에서 가스 감지 (OGM Signal)시 히팅패드 가열을 중단한 결과이다. 열폭주 및 연기가 발생하지 않아 화재를 방지할 수 있었다.

Fig. 16. Thermal runaway and fire protection test of SOC 100% cylindrical cell

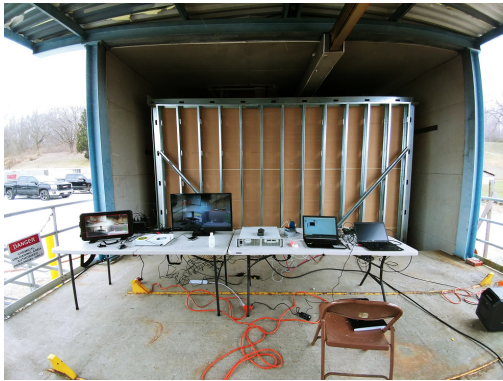
Fig. 17은 배터리 모듈을 시험하기 위하여 구축한 실증시험 설비이며 Fig. 18에서는 열폭주 시험을 통해 배터리 모듈에서 화재가 발생하고 있다.

Fig. 17. Fire detection and prevention demonstration facility for battery module based on gas detection

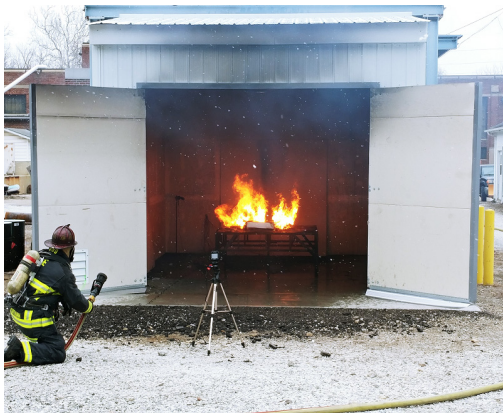
Fig. 18. Battery module thermal runaway and fire test

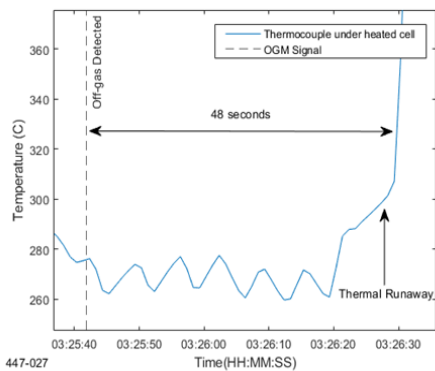
Fig. 19는 파우치형 배터리 모듈의 내부 셀 1개를 히팅패드로 5℃/분의 온도상승을 유지하면서 가열하여 열폭주 시험을 한 결과이다.

Fig. 19. Thermal runaway test of SOC 100% pouch type of battery

배터리 모듈을 단독으로 시험대 위에 설치하고 전면부 내부 셀 1개에 히팅패드를 부착하였다. 가스감지기를 모듈 외부 1미터 거리에 설치하여 시험하였다. 가스감지기가 열폭주 48초 전에 가스를 감지하였다. 가스를 감지한 이후에도 열폭주 시점까지 히팅패드로 계속 가열하여 화재가 발생하였다.
