암반 불연속면 특성 조사를 위한 RPAS LiDAR 데이터의 활용

Utilization of RPAS LiDAR Data to Investigate Rock Mass Discontinuity Characteristics

요약 사회기반시설물중 암반 사면은 붕괴 발생 시 대량의 피해가 발생하기에, 주요 붕괴인자인 불연속면의 특성 파악은 매우 중요한 문제이다. 불연속면의 특성 파악을 위해서는 직접적인 조사 방법인 윈도우법, 스캔라인법 등이 활용되고 있다. 그러나 조사 수행에는 안전성, 정확성, 객관성, 편의성 문제가 있기 때문에 최근 RPAS를 활용하는 방안이 대대적인 연구가 진행되고 있다. 논문의 구성은 첫 번째로 포인트클라우드를 활용하여 불연속면의 분류와 경사, 경사 방향의 추출에 대해 검토하였고, 두 번째로는 분류된 불연속면 패치에서 추출된 JRC와 프로파일계이지의 결과를 비교 검토하였다. 검토 결과 불연속면의 경사에서는 0.24° ~ 0.7°의 차이를 보였고, 경사 방향에서는 3.50° ~ 10.83°의 차이를 나타냈다. 이러한 차이는 RPAS LiDAR의 데이터 획득 오차와 암반 표면의 거칠기에 따라 발생된 것으로 사료되며, 본 연구 결과를 활용하기 위해서는 향후 불연속면의 분류를 위한 다양한 알고리즘 적용, 다양한 현장 조사 결과 비교 검토 등의 후속 연구가 필요한 것으로 나타났다. 또한, 포인트클라우드를 활용하여 Barton의 JRC를 이미지 추출법을 사용하여 길이 비율로 정량화 시켰고, 이를 통한 현장의 JRC와 포인트클라우드를 활용한 JRC의 오차는 0.14 ~ 0.51로 나타났다.

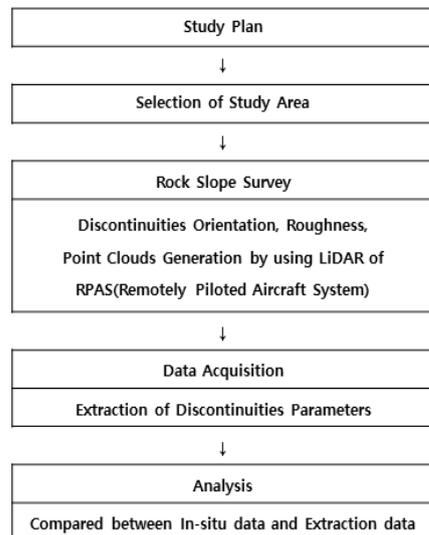
Fig. 1. Flow chart of this study

이러한 장점에도 불구하고 현재 연구가 활발하게 진행되고 있는 국외와는 다르게 국내에서는 포인트클라우드를 활용한 암반 사면 특성 조사 연구에 대한 사례 연구가 적으며, RPAS LiDAR로 획득된 포인트클라우드 데이터를 분석하기 위해서는 지상 LiDAR와는 다른 알고리즘을 적용할 필요성이 있다. 따라서, 본 연구에서는 암반 사면의 불연속면 조사의 어려움을 해결하기 위해 RPAS LiDAR를 활용하여 불연속면 특성 분석 방법에 대해 평가하고자 한다. 평가 방법으로는 MATLAB 기반의 불연속면 분석 알고리즘을 이용한 출력 결과와 실제 현장 측정 결과를 비교하였다. 연구 방법은 Fig. 1과 같다.

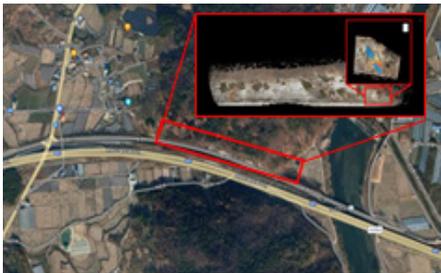
Fig. 2. Site on this study

연구대상지는 2차선 도로로 교통량이 적고 접근성이 높아 직접 조사와 포인트클라우드 데이터 분석 결과를 비교하기에 적합할 것으로 판단하여 선정하였으며, 드론 민원신청 서비스를 통해 비행신고와 사진 촬영에 대한 허가 후 데이터를 취득하였다. Fig. 2는 연구대상지를 나타낸다.

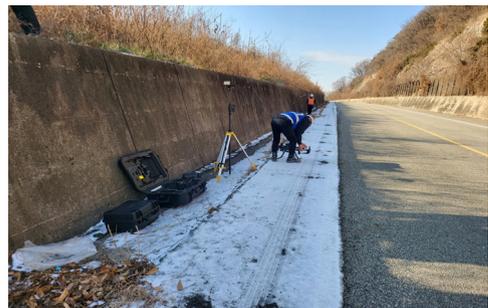
Fig. 5. Application of the High Precision GNSS Mobile Station in-situ

암반 사면의 포인트클라우드 데이터 취득을 위해 RPAS (Remotely Piloted Aircraft System)에 장착된 Zenmuse L1 LiDAR 카메라를 활용하였으며, 장비 제원 관련 사항은 Table 1과 같다. 포인트클라우드의 GPS 위치 정보의 정확성을 위해 촬영 전 IMU(Inertial Measurement Unit)장치의 캘리브레이션을 수행하였고, Fig. 3-5 그림의 장비를 통해 실시간 차분 보정 보정 기능을 제공하는 D-RTK2 고정밀 GNSS(Global Navigation Satellite System)모바일 스테이션을 활용하여 정확도를 향상시켜 cm급 정밀 포지션 데이터를 획득하였다.

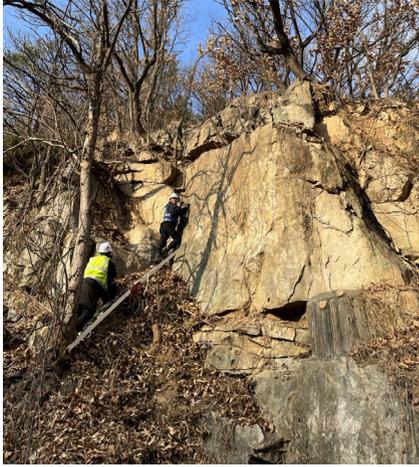
Fig. 6. Survey of discontinuities

포인트클라우드 획득 시 드론 윈스톱 민원서비스의 비행승인, 사진 촬영 허가 완료하였으며, 작업간 안전을 위해 안전장비와 혹시 모를 안전사고를 대비하여 교통 통제 하에 촬영을 진행하였다. 또한, 조사 결과와 비교할 수 있는 현장 조사 결과를 얻기 위해 Fig. 6처럼 사다리를 이용하여 접근한 후 클리노컴퍼스와 프로파일게이지를 이용하여 불연속면 경사 방향, 경사와 거칠기를 정보를 조사하였다.

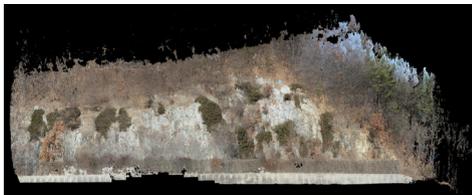
Fig. 7. Cloud data on Rock slope points

LiDAR를 통해 획득된 포인트클라우드 데이터는 DJI사의 Terra 소프트웨어를 이용하여 LAS 파일형식으로 변환하였다(Fig. 7). 이중 직접 조사가 수행 가능 영역을 따로 추출하여 데이터 처리를 수행하였고 Fig. 8의 데이터 처리 과정을 거쳐 Fig. 9와 같은 결과를 얻을 수 있었다.

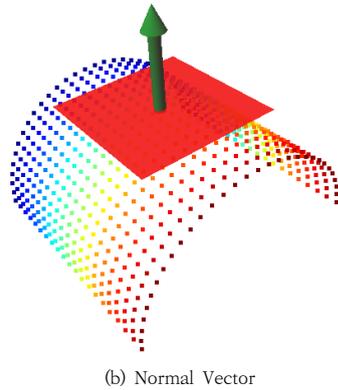
Fig. 10. Data Processing Result in Streonet

포인트클라우드 데이터를 가지고 불연속면 특성을 추출하기 위해서는 수 백만개 가량의 불규칙한 점군 데이터에서 동일 평면에 위치하는 점군 데이터의 분류 작업이 필요하다. 이를 위해 본 연구에서는 Knn알고리즘(Fig. 10(a))을 사용하여 평면성 분류 작업을 수행하였다. Knn 알고리즘은 유클리드 거리를 계산하여 임의의 점 중심을 기준으로 인접한 점군 K개를 찾아 분류하는 것으로, RPAS LiDAR를 통해 얻어진 불규칙한 포인트클라우드를 1차적으로 분류하고자 사용하였다. 이후 방향성 정보를 추출하기 위해 분류된 동일 평면내에 위치한 점군 데이터에서 각 각의 점에 대해 PCA(Principal Component Analysis)를 적용하여 법선 벡터를 생성하였다(Fig. 10 (a)). 앞선 과정 결과 무수히 많은 포인트클라우드 데이터에서 동일 평면에 위치한 점들을 점군으로 분류하여 불연속면을 결정할 것이다. 이후 법선 벡터의 방향성 정보를 스테리오 넷에 투영하였고, 분류된 면에 해당된 불연속면을 대표로 하는 경사/경사 방향을 추출하였다(Fig. 11).

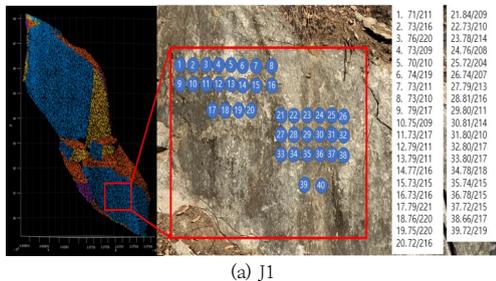
Fig. 12(a). Compared dip/dip direction results between in-situ data and Extraction data

Fig. 12는 현장에서 클리노컴퍼스를 이용해 취득한 경사/경사방향 결과로, 본 연구에서 제안된 알고리즘을 통해 추출된 경사/경사방향을 비교하고자 3D 모델링 자료와 실제 암반 사면을 보여준다.

현장에서 클리노컴퍼스를 이용한 조사 결과와 포인트 클라우드를 활용하여 추출한 결과를 서로 비교한 결과 경사의 경우 0.7°, 0.24°로 큰 차이를 보이지 않는 것으로 나타났다. 그러나 경사 방향의 경우 10.83°, 3.50°로 편차를 보이는 것으로 나타났다. 본 결과는 RPAS LiDAR를 통한 불연속면의 조사 결과를 활용하기에는 개선사항이 필요한 것으로 볼 수 있다. 이러한 결과를 나타낸 가장 큰 원인으로는 Fig. 14를 통해 설명할 수 있다. Fig. 13은 RPAS LiDAR를 통해 얻어진 포인트클라우드 데이터의 예시로 평면내에 위치한 포인트클라우드이다. 지상 LiDAR와 다르게 RPAS LiDAR는 비행으로 인해 고정되지 않은 상태로 데이터를 취득하게 되고 이는 동일 평면이어도 편차를 갖는 데이터를 획득하게 된다. 따라서, 경사/경사 방향에 대한 차이는 인해 발생한 것으로 모든 점에 대한 법선 벡터에서 대표 방향성을 추출하는 과정에서 오차가 발생한 것으로 사료된다.

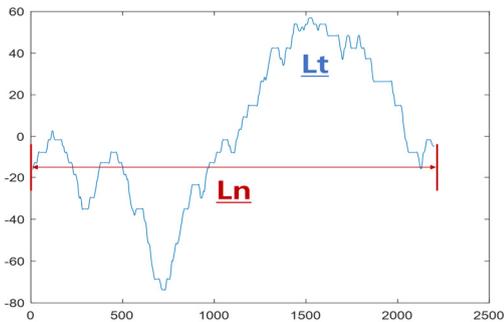
Fig. 14. L_n and L_t on sampled data

데이터 추출에는 Barton(1977)이 제안한 JRC 계수 [6]를 이미지 추출 작업을 통해 Fig. 14와 같이 정량화된 길이의 비인 L_s 값을 결정하여 JRC를 결정하였고 수식은 아래와 같다.

$$L_s = \frac{L_t}{L_n} \tag{1}$$

Where, L_t Extension Length, L_n Initial Length

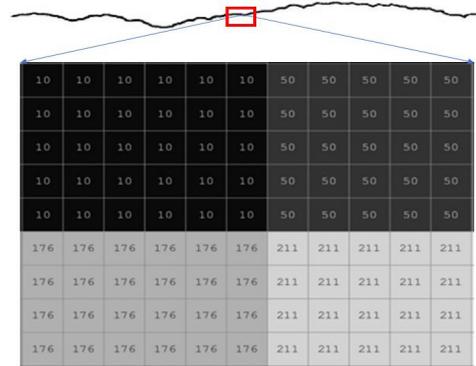
(a) Exampled of gray scale by Barton JRC

Barton이 제안한 JRC 계수에서 정확한 길이의 비율을 찾기 위해 gray scale의 임계값(Fig. 15 (a))을 이용한 이미지 추출방법을 사용하였고(Fig. 15 (b)), 본 연구에서 사용된 임계값은 50으로 설정하였다.

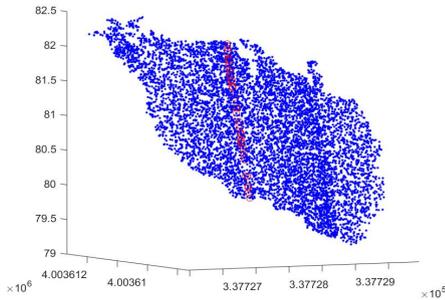
Fig. 16. Extraction of JRC by Discontinuities and Sampled Example from it

추출된 패치에 대한 예시는 Fig. 16과 같이 불연속면의 경사면을 따라 추출하여 비교하였고, 비교 결과 0.14와 0.54 정도의 JRC 계수 값의 차이를 보이는 것으로 나타났다. 그러나 분석에서 JRC 계수에 대한 추출 방법의 중요 인자로는 포인트클라우드의 간격에 따라 JRC 계수

에 대한 인자가 변화하는 점이 있기 때문에 현재 JRC 추출에 포인트클라우드의 활용은 한계성을 가지고는 있다. 이는 향후 과학기술의 발전으로 LiDAR 센서의 제원이 발전한다면 이를 개선할 수 있을 것으로 판단되었고, 본 연구를 통해 포인트클라우드 데이터를 활용하여 암반 사면의 유지 관련 업무에 활용이 가능할 것으로 사료되며 이를 활용 시 업무의 편의성 증대 효과를 가질 것으로 기대된다.
