도로 낙하물 식별을 위한 이미지 센서와 LiDAR 센서의 활용

Utilization of Image sensor and LiDAR Sensor to Identify Fallen Objects on the Road

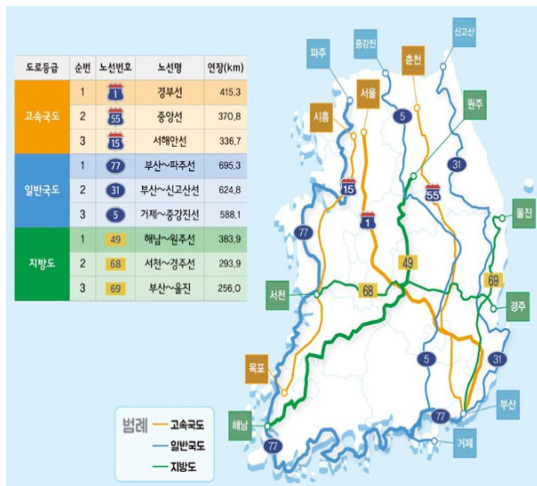
Fig. 1. Road Status in Korea

도로의 노면 상태 모니터링은 도로의 유지를 위한 중요한 요소이며, 운전자뿐 아니라 도로 위 시민들의 보호와 안전을 위해서도 필수적이다[1-3]. 우리나라는 1968년 경인고속도로 이후 현재까지 약 5,000km의 고속도로를 건설하였으며, 일반국도, 지방도 등도 지속 증가하여 이제는 총 도로연장이 110,000km 이상이 되었다[4,5]. 최근에는 정부정책의 방향이 건설에서 조금씩 유지관리로 그 비중이 더 커지는 추세이다[6]. 우리나라의 도로 유지보수 관련 예산을 보면 2019년 17,519억원에서 2023년 26,377억원으로 점점 증가하고 있으며, 효율적인 도로 유지관리의 중요성도 점점 높아지고 있다.

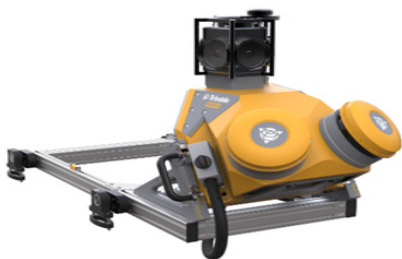
Fig. 5. MMS

연구에 사용된 LiDAR 센서는 2종류이며, 저가형 센서와 MMS(Mobile Mapping System)를 이용하였다. LiDAR 센서의 제원은 다음과 같다[11,12].

Item	Description
Detection range	80m @ 80% reflectivity
Image Resolution	30 MP
Minimum Distance	0.6m
FOV	360°
Precision	2.5mm @ 30m
Scan Speed	960,000points/sec

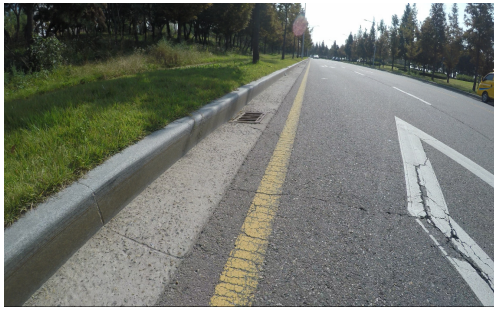
Fig. 11. Damage of Road Marking

한편, 이미지 센서를 이용한 데이터 취득 결과에서 노면의 표지 훼손 여부와 crack의 구분 가능하였다. Fig. 11은 노면 표지 훼손과 crack을 나타낸다.

도로 표지의 상태와 crack은 도로 유지보수의 중요한 항목이며, 향후 GNSS 센서와 연동을 통해 유지보수가 필요한 도로의 위치를 영상과 함께 추출할 수 있다면 도로의 낙하물 관리에 활용이 가능할 것이다.
