고체추진제 절단 시험 화재 피해 저감을 위한 개선 연구

Solid Propellant Cutting Test Improvement Research to reduce fire damage

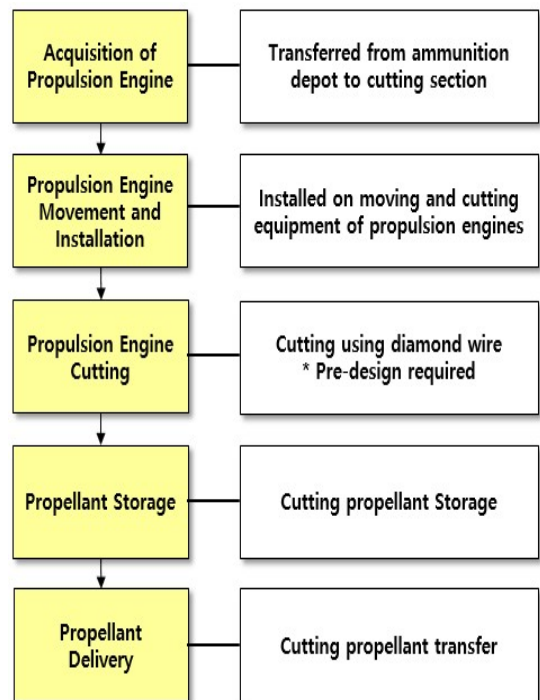
Fig. 2. The Process of Cutting the Propulsion Engine

국방기술품질원에서는 다이아몬드 와이어를 이용하여 절단시험을 수행하고 있다. 다이아몬드 와이어는 직경이 330 μ m 이며 약 20~50 μ m의 다이아몬드 입자가 위치 분포, 밀도, 크기 및 돌출 높이가 모두 다르게 접착제로 고정되어 있다. 다이아몬드 와이어는 다른 와이어에 비해 높은 절단 효율과 우수한 절단면 품질을 가지며, 작은 크기의 절단이 가능하고 단단하고 부서지기 쉬운 재료를 절단할 때 환경에 대한 오염이 없는 등 많은 장점을 가지고 있다[5]. 절단시험은 수명평가 시 추진제 시편 제작을 위한 필수 사항으로 전체과정은 Fig. 2와 같이 5가지의 추진기관 인수 ■ 이동 및 설치 ■ 절단 ■ 보관 ■ 인계로 작업 분류로 구분할 수 있다.

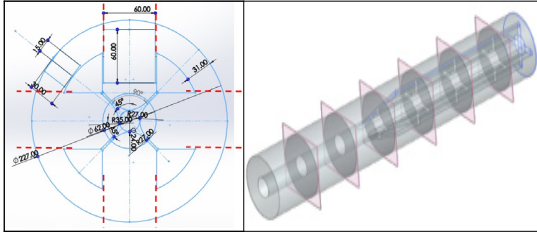
Fig. 3. Pre-Cutting Design

절단시험을 위해서는 추진기관의 크기, 시편종류 (JANNAF, CUBIC 등), 시험항목 및 위치에 따라 다양한 크기의 시편을 획득해야 한다. Fig. 3은 한정된 추진제에서 최대의 시편을 제작하기 위한 추진제 크기 및 그레인 형상에 따른 사전 설계방법이다.

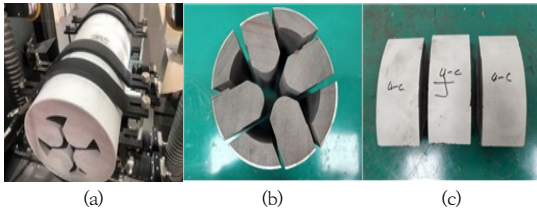
Fig. 4. Cutting Method
(a) cylindrical cutting (b) belly button cutting
(c) Cubic cutting

추진기관 각 크기별 절단시험을 진행하기 위해 시험장에서는 시험 전 시험장을 규격에 맞는 요구조건으로 변경하여 설정한다. 추진기관 설치 후 다이아몬드와이어 절단작업이 진행되고 50분 절단, 10분 청소의 1시간 주기로 추진기관 1발 절단시험 시 Fig. 4와 같이 원통절단(a), 배꼽절단(b), Cubic절단(c)은 약 200회 이상 진행된다.

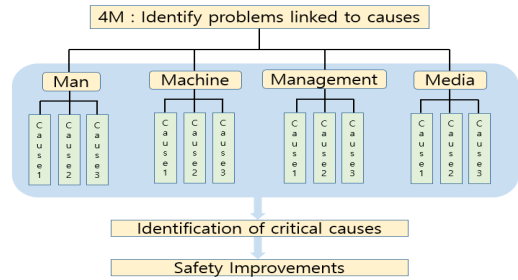
Fig. 5. Process of 4M Risk Analysis

절단시험의 위험요인 분석은 문제의 원인 및 해결해야 하는 과제를 누락 없이 분석하기 위한 위험성평가 도구인 4M 기법을 활용 하였다. 4M 기법은 Fig. 5와 같이 재해로 귀결될 수 있는 최종결과를 가지게 하는 중대한 원인 모두를 식별하여 재해 원인들의 인과관계를 파악하고 개선을 실시하는 방법이다.

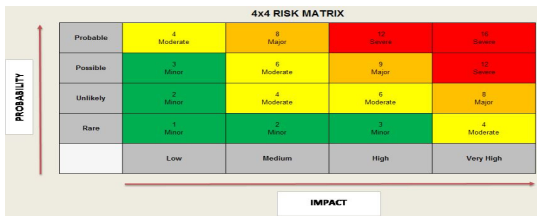
Fig. 7. Risk Matrix (4×4)

본 연구에서는 장비 및 시설 개선 관점으로 개선점을 식별하기 위해 불안정한 작업자세 또는 작업자의 심리, 법규 위반 등에 영향을 받는 재해원인(충돌, 낙하, 협착)과 작업장 정리정돈 미흡 인한 재해(분진, 미끄러짐 등)로 귀결되는 원인 그리고 표준작업을 제외한 화재·폭발 사고 또는 건강장해로 이어질 가능성이 있는 재해원인(16개)에 대한 위험도를 결정하였다. 위험도 결정에는 Fig. 7과 같이 가능성 4단계, 중대성 4단계의 4×4 Matrix를 사용하였다.

위험도는 사고의 발생 가능성(1~4 구분)과 사고 자체의 중대성(1~4 구분)을 곱한 값으로 결정한다. 가능성(빈도) 및 중대성(강도)의 구분은 Table 3 및 Table 4를 적용하여 정성적인 평가로 진행하였다.

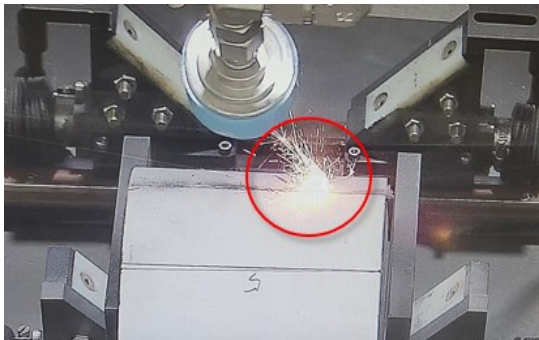
Fig. 8. Sparks when cutting

금속 재료의 물리적 특성은 스파크 발생에 상당한 영향을 미친다. 마찰이나 충격으로 발생한 열이 처음에는 조그만 입자를 가열시키지만 절단으로 인해 발생하는 추진제 분진과 함께 추진제에 점화에너지를 제공하고 급격한 연소 현상으로 이행된다. 주로 다이아몬드 와이어에 걸리는 부하(장력)가 증가하고 끊어지면서 발생하는 경우와 Fig. 8과 같이 와이어와 추진기관 연소관 간의 비정상적인 접촉으로 인해 발생한다.

비정상적인 접촉은 와이어의 끼임, 절단 중 와이어의 상하 위치 이동, 절단 완료 마지막 부분의 와이어 튕김으로 구분한다. 절단 중 추진기관 자체에서 발생하는 압축 응력으로 인한 끼임 현상은 금속제가 부착된 날개 부분에 주로 발생하며 마찰면의 증가로 스파크 발생 가능성이 높아 제외 또는 최소화해야 한다. 또한 절단장비 Yoke의 진행방향(상-하)의 반대방향으로 강제이동 및 와이어를 절단 중 뺄 경우 끼임 현상이 발생할 수 있다. 그러므로 한번 시작한 절단 작업은 와이어를 빼지 않고 한 진행방향으로 마지막 절단까지 진행해야 스파크 발생을 최소화 할 수 있다. 절단 마지막 부분의 와이어 튕김은 와이어가 시료물 절단 완료 시 와이어에 걸리는 장력이 해소되어 이탈 시 발생하는 흔들림으로 연소관에 접촉해 스파크가 발생한다. 이를 위해 원통 토막 받침을 절

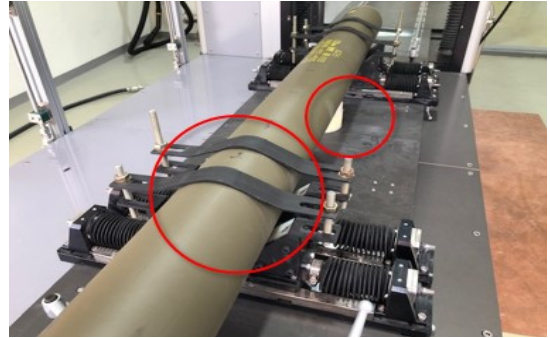
Fig. 9. Fixation Using V-Block

단부위 하단에 위치시켜 절단 완료 시 와이어의 흔들림을 방지한다. 또한 시험물의 흔들림 방지를 위해 치구와 V-Block을 통해 수평 및 고정하며 Fig. 9와 같다.

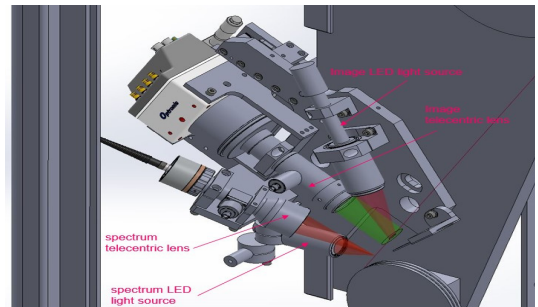
Fig. 10. Experimental System for the diamond wire condition measurement

다이아몬드 와이어의 마모에 따라 마찰열이 발생하고 이를 통해 와이어의 끊어짐이 발생할 수 있다. 이러한 상황을 예방하기 위해 카메라 및 분광기와 함께 다이아몬드 와이어의 상태를 실시간으로 모니터링하여 잔여 수명에 대해 파악하고 교체주기를 잡는 것이 중요하다. Fig. 10과 같이 다이아몬드 와이어의 시각적 확인과 획득 데이터에 대한 세밀한 분석을 위해 고속 카메라를 사용하여 와이어의 정확한 이미지를 얻는다. 카메라를 사용하여 이미지를 획득하는 경우 반사에 의한 와이어의 다이아몬드 분포를 보는 것이 아니라 와이어와 배경의 경계를 명확히 하기 위해 후면에 반사판을 설치하여 색상에 의한 모호한 경계를 최소화하고 빠른 이미지 획득을 위해 컬러가 아닌 흑백 고속 카메라를 사용한다.

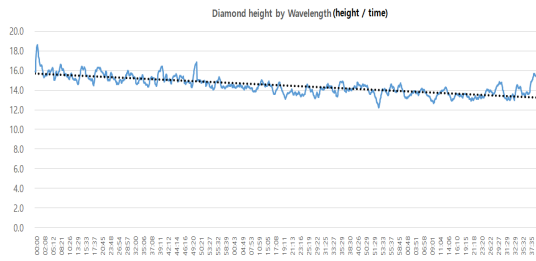
Fig. 12. Diamond wire size variation

이진화를 통한 영상 분류 및 Blob analysis 결과를 Fig. 12에 나타낸다. 영상의 1 픽셀은 약 3.425 μ m의 해상도를 가지고 있으므로 Blob analysis에서 나온 픽셀 값을 μ m단위 변환하여 다이아몬드의 크기를 구할 수 있다. 그림 12에 로켓 모터의 실시간 절단 작업을 통해 획득한 와이어의 다이아몬드 크기를 측정할 결과를 나타낸다. 약 40분 후에 다이아몬드 크기가 3 μ m 정도 마모된 것을 확인할 수가 있다.

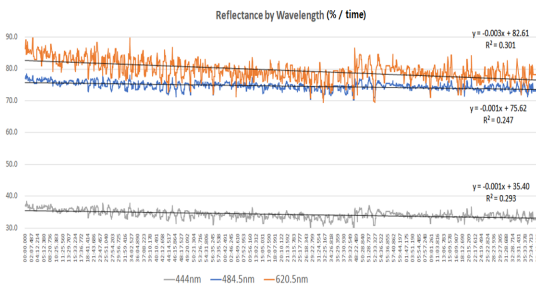
Fig. 13. Spectral reflectance variation

Fig. 13과 같이 분광기 실험에서 444nm, 484.5nm 및 620.5nm 파장 구간에서 로켓 모터 절단 작업 시간에 따른 반사율을 그림 13에 나타낸다. 620.5nm 파장에서 약 40분 후에 반사율이 10%정도 감소하여 변화폭이 가장 크게 나타남을 알 수 있다.

검사 시스템을 절단 장비 내부에 적용함으로써 와이어의 상태를 실시간 모니터링이 가능하다. 낮은 속도에서는 고속 카메라와 분광기를 이용하여 측정하고 높은 속도에서는 분광기를 이용하여 마모도 측정이 가능하다. 이를 통해 고가의 다이아몬드 와이어의 적절한 교체 주기를 확립함으로써 비용 절감 효과와 와이어 마모도 측정을 통한 끊어짐 방지를 개선하여 화재 발생 위험을 줄일 수 있다[6].

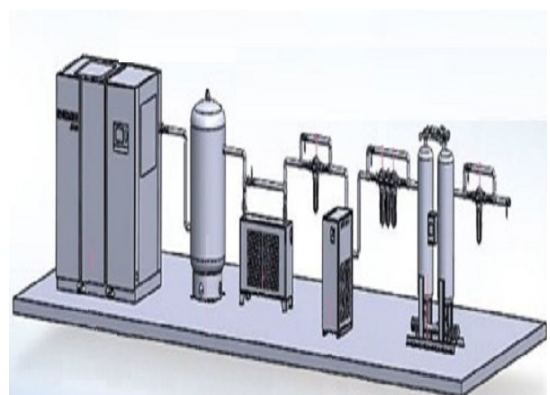
Fig. 14. Oil-Free Scroll Air Compressin Air system Configuration

절단 중 발생하는 추진제의 분진은 미세한 가연성의 입자로 작은 점화에너지인 스파크에도 돌발적인 연쇄 산화-연소를 일으키기 때문에 지속적인 제거가 필요하다. 일반적인 절단작업은 윤활유 및 수분을 사용하고 절단 지점을 냉각하여 열을 차단함으로써 화재를 예방한다. 그러나 추진기관 절단은 물리적 특성 평가를 위해 시료의 원형유지가 중요하다. 그러므로 화학적, 물리적 변형을 줄 수 있는 첨가제 사용이 불가하기 때문에 절단지점의 온도 상승을 지속적 공기 분사를 통해 절단지점을 냉각하고 추진제 축적을 방지하며 습식으로 집진한다. Fig. 14는 시험장에 적용한 오일 프리 스크롤 공기압축기 에어시스템을 나타내며 공기를 생성하는 공기압축기와 공기를 보관하는 에어탱크, 수분을 포함하지 않기 위해 냉동식 에어드라이어, 흡착식 에어드라이어, 필터로 구성된다.

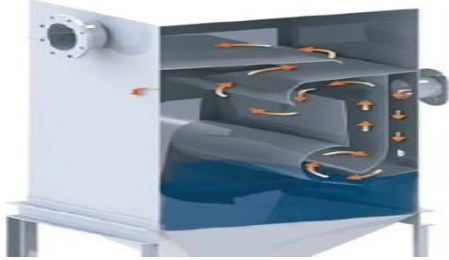
Fig. 15. Vortex Wet Dust Collector Principle

지속적 공기 분사를 통한 절단지점의 추진제 분진들은 Fig. 15와 같이 와류식 습식집진기를 통해 집진하고 폭발성 물질을 포함한 공기(기체)를 물(액체)과 접촉시켜

폭발성 물질을 제거한다. 집진 효율은 불꽃 함유분진, 폭발성 분진, 흡습성 분진, 고온성 가스, 화재 위험성 분진 등에 대해 95~97%(1㎍분진)의 집진 효율을 발휘한다.

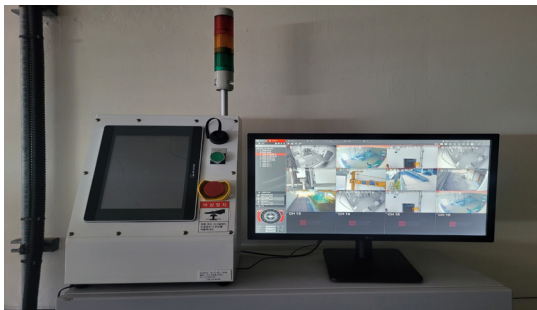
Fig. 16. Cutting Equipment Control through Remote Control

스파크, 마찰열, 분진 등 이러한 위험요소들은 화재/폭발로 인한 작업자의 사망, 근로손실일수 발생 등 산업 재해로 발전할 수 있다. 위험도가 8(Major) 이상인 위험 요소는 주로 절단시험 진행 시 발생이 파악된다. 그러나 대부분의 다이아몬드 와이어 절단장비의 제어시스템은 절단장비 측면 부분에 장착되어 제어 도중 화재/폭발로 인한 담당원의 위험과 직결될 수 있다. 절단장비 제어를 절단시험 중 근거리에서 작동해야 되는 문제점을 해소하기 위해 Fig. 16과 같이 절단부와 제어부를 별도로 구성하고 절단실과 제어된 별도의 공간에서 담당원이 절단시험장비 가동상태를 원격으로 실시간 모니터링 및 제어가 가능하게 해야 한다.

절단 작업 시 추진기관에 접근 횟수는 추진기관 230mm 1발 기준 총 316회로 원통절단(196회:14토막x14회)과 배꼽절단(120회:15토막x8회)을 포함한다. 개

선 전에는 제어 및 설치를 위해 모두 추진기관에 접근하였지만 원격 실시간 모니터링 및 제어를 통해 제어 접근 횟수가 182회 감소하여 134회로 나타났으며 약 57.6% 정도 접근횟수 감소를 보인다.
