모터컨트롤센터의 BUS BAR 이상 감지를 위한 실험적 연구

김성대^{1*}
¹동명대학교 전기공학과

A study on sensing for abnormality of BUS BAR in motor control center

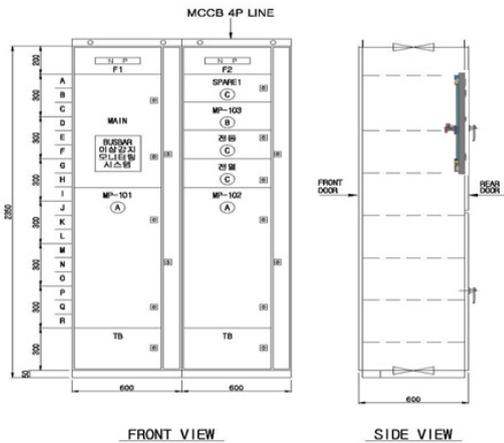
[그림 1] BUS BAR 이상 감지시스템을 갖는 모터컨트롤센터

[Fig. 1] Development of motor control center with sensing system for abnormality of BUS BAR

그림 1은 모터컨트롤센터에 적용될 BUS BAR 온도 및 전류의 이상 유무를 감지할 비접촉 적외선 센서 모듈이 설치된 모터컨트롤센터의 모델링이다. 센서가 부착된 상하 이동 및 각도 조절을 위한 구동부는 모터컨트롤센터의 후면부에 설치된다.

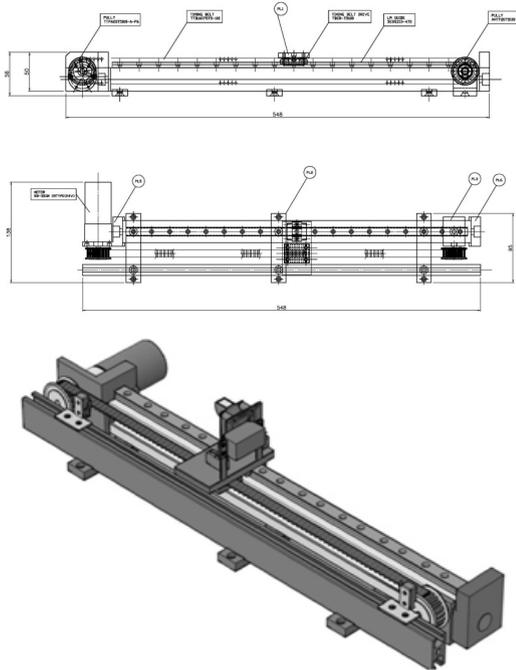
[그림 2] BUS BAR 이상 감지시스템
[Fig. 2] Sensing system for abnormality of BUS BAR

그림 2는 BUS BAR 이상 감지시스템이다. 모터컨트롤 센터 내부 좁은 공간에 설치하기 위하여 기구부는 적외선 센서모듈을 포함하여 100 mm 이내로 설계를 하였다. BUS BAR의 온도를 감지하는 적외선센서를 장착한 모듈과 이 모듈을 좌우를 회전할 수 있는 모터 및 이 모듈을 벨트에 연결하여 상하로 이동시킬 수 있는 모터로 구성되어 있으며, 리미트스위치를 사용하여 모터컨트롤센터의 크기에 따라 상하, 좌우의 범위를 한정시킬 수 있다.

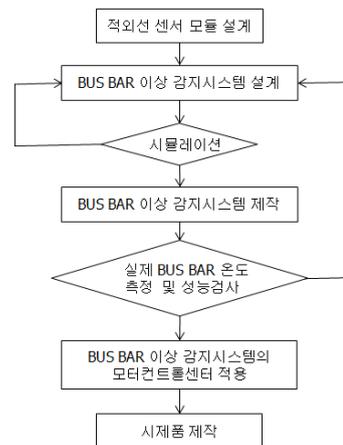
[그림 5] 실험분석 흐름도
[Fig. 5] Diagram of experimental analysis

실험의 조건은 메인 BUS BAR와 부하 BUS BAR를 연결하는 볼트 체결부가 정상상태인 경우와 비정상인 접촉 불량 상태의 2가지 경우에 대하여 부하를 사용하여 실험을 수행하였으며 그림 6부터 그림 9까지 비교 분석하였다. 그림 5는 실험분석 흐름도이다.

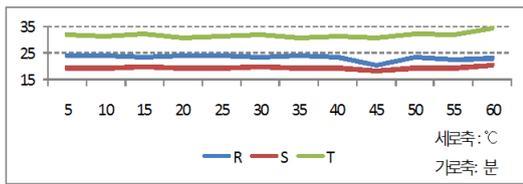
[그림 6] R, S, T 상의 정상 전류 변화
[Fig. 6] Variation of electric normal current in R, S, T phase

그림 6과 그림 7은 메인 BUS BAR와 부하 BUS BAR를 연결하는 볼트 체결부가 정상상태인 경우에 R, S, T 3상 BUS BAR의 전류와 R, S, T 3상의 메인 BUS BAR, 부하 BUS BAR, 볼트 연결부의 온도를 5분 간격으로 1시

간 측정된 실험결과이다. 일정한 부하가 주어져도 R, S, T 3상 BUS BAR의 전류가 큰 변화 없이 거의 일정하며, 3상 중 T상의 전류 값이 다른 상에 비해 큰 것으로 나타났다. 또한 R, S, T 3상 BUS BAR의 온도도 1~2 °C 범위 정도로 큰 변화가 없는 것으로 나타났다.

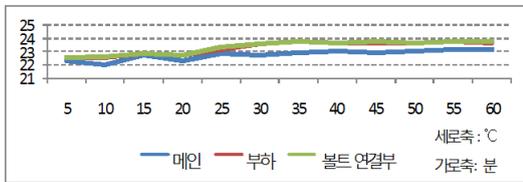
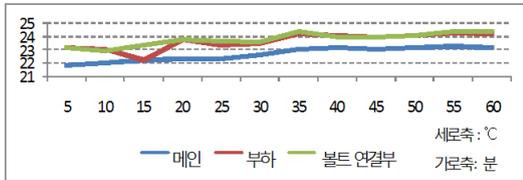
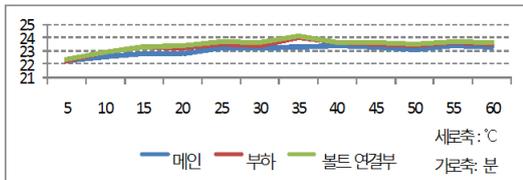
[그림 7] R, S, T 상의 시간대별 정상 온도 변화
[Fig. 7] Variation of normal temperature in R, S, T phase

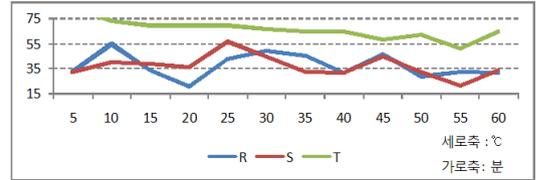
[그림 8] R, S, T 상의 비정상 전류 변화
[Fig. 8] Variation of electric abnormal current in R, S, T phase

그림 8과 그림 9는 메인 BUS BAR와 부하 BUS BAR를 연결하는 볼트 연결부가 비정상인 접촉 불량 상태에서 R, S, T 3상 BUS BAR의 전류와 R, S, T 3상의 메인 BUS BAR, 부하 BUS BAR, 볼트 연결부의 온도를 5분 간격으로 1시간 측정된 실험결과이다.

실험 결과 R, S, T 3상의 BUS BAR에 흐르는 전류는 정상상태인 경우에 비하여 두 배 이상의 큰 폭으로 증가하는 것으로 나타났다. 또한 R, S, T 3상의 온도도 정상 일 때의 수치보다 1시간 동안 약 23 ℃에서 70 ℃ 근처로 급속히 상승하는 것이 나타나 실제 하수종말처리장 등 실제 상황에서 지속적인 진동 및 모터컨트롤센터의 노후화로 인한 BUS BAR 볼트 연결부위의 접촉강도가 약해졌을 경우 열화가 발생되어 부하 측의 MCCB가 과전류로 소손되어 모터컨트롤센터 자체 화재 및 현장의 모터 구동이 멈추어 하수가 범람하여 2차 피해가 발생할 것으로 예상된다.

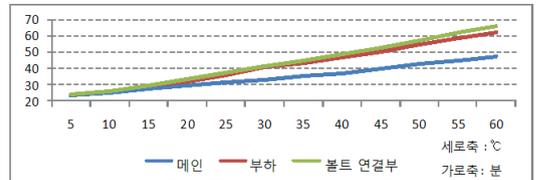
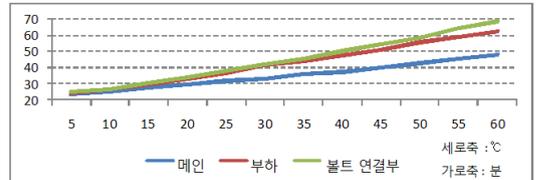
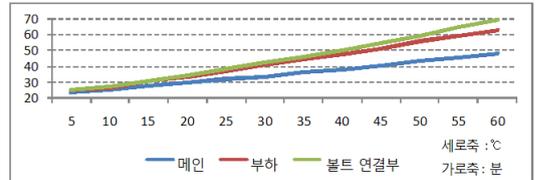
[그림 9] R, S, T 상의 시간대별 비정상 온도 변화
[Fig. 9] Variation of abnormal temperature in R, S, T phase
