## 자연형 하천정화사업의 시행 후 평가에 관한 사례연구

### A Case Study of Post-Implementation Evaluation for Close-to-Nature Stream Improvement Work

**요약** 본 연구에서는 ‘자연형 하천정화사업’ 중 2009년 완공된 천안시의 ‘천안천, 원성천 자연형 하천정화사업’ 실행 후 평가를 통하여 향후 지속가능한 발전방향을 제시하고자 하였다. 이를 위하여 현장답사를 통한 현황 및 이용실태를 관찰조사하고 이용자 만족도와 의견조사를 통하여 사업 결과를 비교분석하였다.

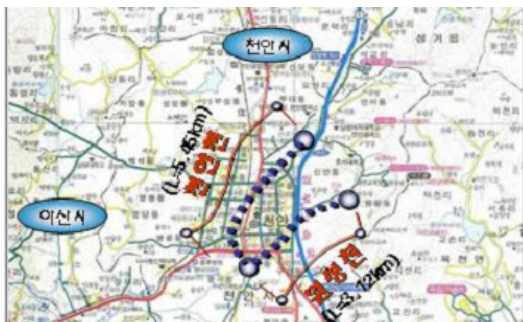
[그림 1] 천안천, 원성천 자연형 하천정화사업 구간[2]  
[Fig. 1] Implementation Area of "Close-to-nature improvement work of Cheonancheon and Wonseongcheon" Project[2]

연구의 공간적 범위로는 2005-2009년 사이 천안시에서 추진한 자연형 하천정화사업이 진행된 천안천과 원성천 구간으로 하되 천안천은 유동인구 및 방문인구가 가장 많은 신부동 야우리 백화점 후면을 중심으로, 원성천은 원성동 중앙시장을 시작으로 하여, 원성천 끝부분 까지를 대상으로 한다. 연구의 진행방법은 첫째로, 하천에 대한 이론적 고찰을 통하여 하천정비의 개념과 선행동향을 파악하고 둘째로, 대상하천에 대한 답사를 통하여 관찰조사를 수행한 뒤, 이용자 만족도를 조사하고 향후의 개선방향을 설정하기 위한 이용자 설문조사를 실시 분석하였다.

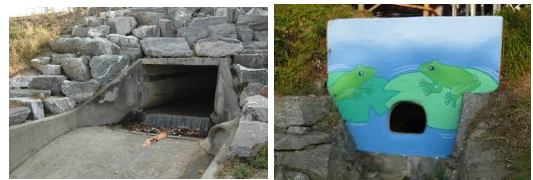
[그림 7] 배수구(천(좌), 원(우))  
[Fig. 7] Drain of C(left) & W(right)

천안천은 하천에서의 악취가 심하며, 하천으로 유입되는 배수구에서는 오염된 물이 흘러내려 썩어 있는 곳도 있어 더욱 중점적인 관리가 필요하다. 원성천은 악취가 거의 없으며 수질이 맑고 물고기 등이 돌아와 서식하고 있으며 배수구에는 토사유입 방지시설을 설치하여 관리하고 있다. 배수구의 경우 천안천은 이용자에게 쉽게 노출되어 시각적으로 불리하게 작용하고 있으며, 원성천은 배수구 주위에 그림을 그려 이용자에게 혐오감을 줄이려고 노력한 흔적을 찾아볼 수 있다.

마지막으로 향후 두 하천의 주된 개선방향은 지속적인 수질개선이 가장 중요하며, 천안천은 변화가에 위치하여 불특정 다수의 접근성이 쉬운 입지특성을 고려하여 이벤트 공간으로서의 역할을 해주는 하천으로, 원성천은 주거
