목조 건축문화재의 화재위험도 평가지표 및 활용방안 연구 -사찰 건축물을 중심으로-

강석진¹, 고명환^{1*}, 김동진¹
¹국립경상대학교 건축학과 (공학연구원)

A Study on the Application of Fire Risk Assessment Index on the Wooden Cultural Properties -focused on buddhist temples-

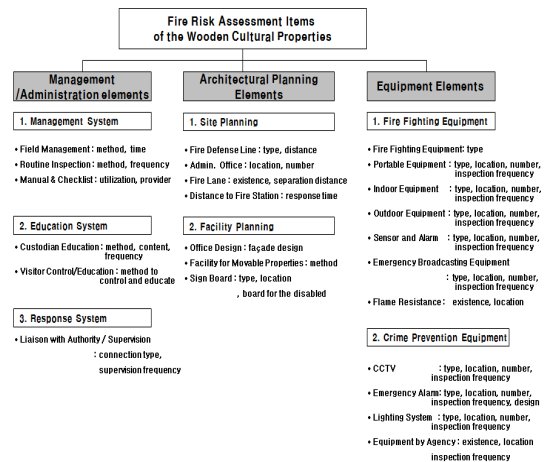
[Fig. 1] The categorized checklist for fire risk assessment

선행연구 및 관련자료 등을 분석하여 목조 건축문화재 화재방재환경을 조사·평가할 수 있는 항목들은 ‘관리운영요소, 건축계획요소, 설비요소’의 틀에서 정리하였다.

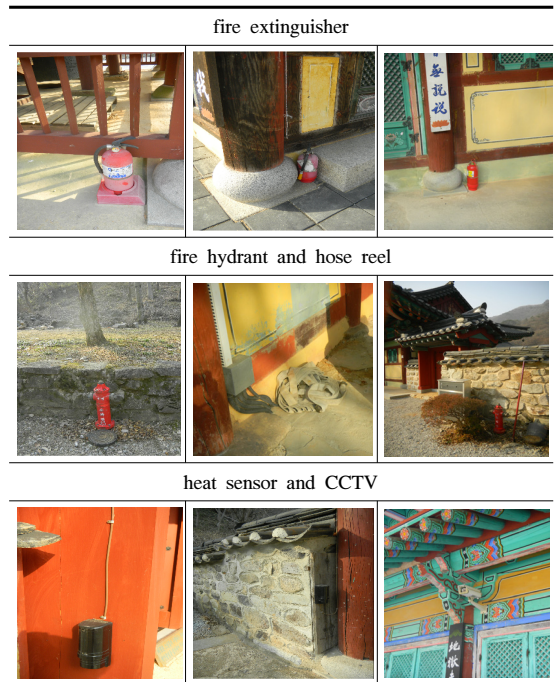
[Table 11] Present condition of equipment at Nae-Jang-sa, Jung-Eup

소방시설은 휴대용 ABC형 소화기와 옥외 소방설비가 준비되어 있는데, 휴대용 소화설비는 명부전에 2기(전면, 후면), 관음전에 2기(실내), 극락전과 종각에 각각 1기가 설치되어 있었으며 이들은 점검표가 부착되어 매월 관리 및 교체가 이루어지고 있었다.

옥외 소방설비는 옥외 소화전이 유일한데, 종무소 출입문 1기(호스릴), 삼성각 인근 1기(소화전 펌프), 명부전 후면 1기(호스릴)가 설치되어 있었다. 이들 옥외 소방설비는 반기별로 진행되는 소방 훈련시에 모의사용 및 분해와 조립점검이 진행되고 있었다. 옥내 소방설비의 경우 정읍 내장사내 목조 건축물에는 설치되어 있지 않았다.

열 감지기는 관음전, 종무소 출입문, 극락전에 설치되어 있는데, 감지기 및 경내 방송시설은 종무소내 P형 수신기와 연결되어 있었다. 인터뷰 결과 과거 대응전에 열 감지기가 다수 설치되었으나 화재시에 회로 누전 등으로 기능을 발휘하지 못한 것으로 나타났다. 한편, 주요 건물에 대한 방염처리는 적용되지 않은 상태였다.

CCTV는 주로 건물외부에 설치되어 정읍시청 문화체육과에서 관리하고 있는데, 정혜루, 극락전, 관음전에 각각 1기가 설치되어 부족한 것으로 판단되었다. 화재 및 위험시 사용할 수 있는 비상벨은 설치되어 있지 않았으며, 조명의 경우 건물 전면의 처마에 일반 형광등이 설치되어 조명의 개수나 위치에 문제가 있는 것으로 나타났다. 기타 내장사를 관리하는 별도의 보안업체시설은 없는 것으로 확인되었다.

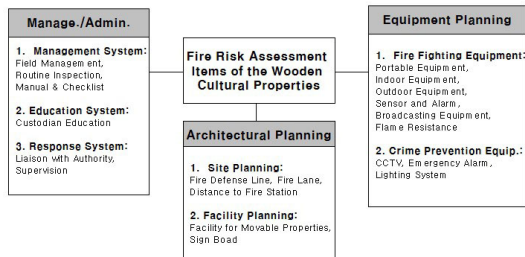
[Fig. 6] Fire Risk Assessment Index on the Wooden Cultural Properties

하고 있는 현실인식을 바탕으로 화재예방 및 피해 최소화를 위한 대책으로 유형별 평가지표를 마련하고 현장조사를 통해서 문제점을 파악하기 위해서 진행되었다. 연구결과 현장조사 체크리스트는 ‘관리운영, 건축계획, 설비요소’의 3가지 범주로 구분하고 관리운영 요소는 ‘관리체계, 교육체계, 대응체계’, 건축계획요소는 ‘배치계획과 시설계획’, 설비요소는 ‘소방시설과 방범시설’로 유형화시킬 수 있었다.

- 1) 관리운영 요소 : 현장관리방법, 관리인 교육내용 및 방법, 매뉴얼의 활용이 비교적 중요
- 2) 건축계획 요소 : 소방도로 확보와 화재 방어선 구축이 중요
- 3) 설비요소 : 각종 소방설비 유형과 위치 및 개수, CCTV와 조명시설 위치가 중요
