# 도시형한옥 밀집지역의 보존및 도시재생에 관한 연구 -대구광역시 서성동을 중심으로-

## Conservation of Hanok Houses and Urban Regeneration -a case study of Sosongdong in Taegu City-

**요약** 본 논문은 대구광역시 중구 서성동 일대의 도시형한옥 밀집지역을 대상으로 물리적·공간적 변화를 파악하고자 했으며, 특히 이 지역이 한옥주택들이 밀집된 지역으로서의 동질성과 연속성을 상실하고 해체되어 가는 그 과정을 살펴보고 체계적으로 이해하고자 했다. 도시환경을 열악하게 전환시키는 물리적인 행위 그리고 이에 연계된 행태적 변화는 기존 전통공간 구조의 파괴를 가져오고 결국 공존할 수 없는 상황이 연출되게 된다. 이 논문은 도시재생을 위한 전략으로서 한옥보존의 가치를 재고하고 구체적인 실천전략을 마련하기 위해 법적 제도적 장치가 조성되지 않은 대구시 서성동의 사례를 중요한 학술자료로 구축하고자 했다. 역사적 환경에서 도시한옥이 지니고 있는 현대적 매력은 역사적 연속성을 유지하는 동시에 도시재생을 위한 유효한 전략으로 판단된다.

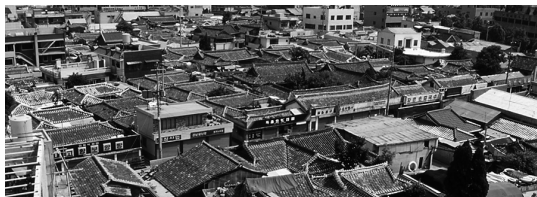
[Fig. 3] Traditional Korea Houses in central Taegu

대도시 서성동일대의 한옥밀집지역은 서울의 북촌이나 전주의 한옥촌 등과 달리 보존을 위한 법적·제도적인 장치가 마련되어 있지 않다. 한옥밀집지역에 대한 보존 논의가 초기단계이던 1990년대 초반 이 지역은 상당 부분 한옥이 파괴되어 콘크리트조의 건물로 바뀐 상태였지만, 동시에 긴 시간의 자취가 여전히 잘 드러나는 상태였다. 1994년 여름 촬영된 이 지역의 주택은 한·일 절충식과 도시형한옥 등이 혼재한 형태로 좁은 골목길과 전신주 그리고 장독대와 같은 전통적 생활에 필요한 세간 등이 보인다[Fig. 3].

1994년도의 자료를 토대로 구성된 도시한옥의 구성과 배치도에는 이 지역의 주택이 도시한옥과 더불어 한·일 절충식, 콘크리트 평지붕과 슬레이트 경사지붕 등 다양한 형태로 구성되어 있음을 보여준다. Fig. 3은 Fig. 4의 배치도 아래에서 중심가로를 북향(도면 위쪽)으로 촬영한 것이다. 각종 지붕의 재료와 더불어 단독주택에서 다세대로 전화되는 정황도 현장방문을 통해 인지할 수 있었다[Fig. 4].

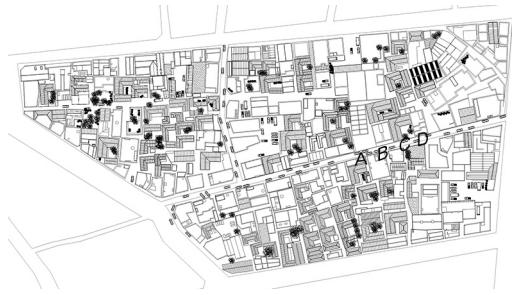
[Fig. 5] Traditional Korean Houses Layout (2013)

항공사진과 현장관찰을 통해 기록한 자료를 토대로 제작한 연구대상지의 배치도에는 이 지역의 현황이 지붕 형태의 변화를 통해 효과적으로 나타난다[Fig. 5].

1994년도와 2013년도의 자료를 비교하면 1994년까지 유지되었던 한옥의 지붕형태가 콘크리트 평지붕 혹은 철골조의 건물로 추가적으로 대체되었음을 알 수 있다. 기와지붕이 사라지면서 지역의 풍경과 분위기가 전반적으로 바뀌는 것도 알 수 있다. 특히, 가로변에 면한 한옥들은 상당부분 사라졌는데, 중심상업지구의 특성상 상가의 용도로 전환되었기 때문이다.

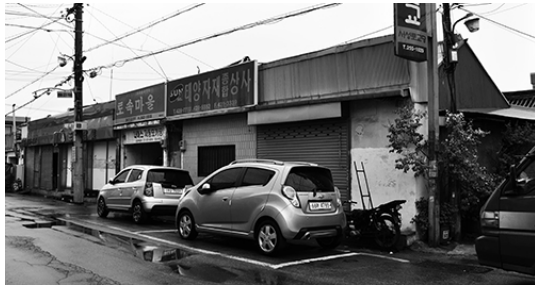
[Fig. 6] Streetscape of the Research Area, Taegu (Photo taken in summer 2013)

한옥밀집지역의 특성은 대개 전통적인 재료와 형태를 사용한 지붕과 처마와 구불구불하게 자연형성된 가로 그리고 전통문양이 사용된 대문과 창호 등을 들 수 있다. 이들 요소는 건축물의 입면을 구성하는 중요한 요소이면서 동시의 가로의 분위기를 생성하는 주요인자이기도 하다. 하지만, 연구대상지의 한옥들은 지붕의 형태가 항공 사진으로 확인되는 경우에도 실제 현장에서는 한옥의 형태를 찾아보기 어려웠다. Fig. 2에 제시된 한옥군에서 가로에 면한 주택을 살펴보면, 지붕은 한옥의 형태이지만, 간판이 전면에 크게 설치되어 있고 출입구와 벽면도 알루미늄과 철제구조물, 유리 등으로 개조되어 있어 보행자의 시각에서는 한옥의 형태를 인지할 수 없는 상태이다[Fig. 6].

Fig. 6에 제시된 가로의 입면도를 구성해보면 한옥지붕의 처마를 비롯한 일체의 형태가 은폐되어 있음을 알 수 있다. 또한, 공구상가와 음식점이 영세한 모습을 보여 주고 있어 이 지역의 풍경이 낙후된 느낌이 들게 했으며, 주거지로서의 매력도 사라져 본래의 기능을 달성하기 어려운 상태임을 짐작케 한다. 이 지역은 중심상업지역으로 지정된 상태이므로 이런 현상은 더욱 가속화될 것으로 예상된다[Fig. 7].
