국내 육용오리 농가의 시설 및 관리에 대한 실태 조사

*국립축산과학원 동물복지연구팀

Survey on Housing Facilities and Management of Commercial Meat Duck Farms in Korea

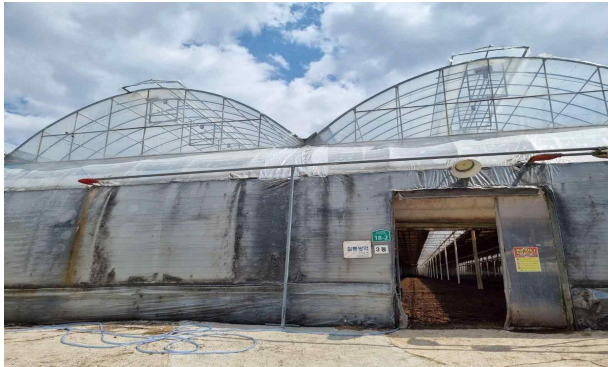
[그림 1] 비닐하우스 농가

이에 따라 다르지만 길이 증가에 따라 비례적으로 증가하지는 않는 것으로 나타났다. 조사 농가 11개소 중 45.5%인 5개소가 비닐하우스이다. 단열재를 이용하는 농가는 11개소 중 7개소이며 공통적으로 차양막을 이용하고 있다. 추가 단열재로 지붕재에 우레탄폼을 이용하는 곳이 2개소, 부직포를 덧대어 사용하는 곳이 1개소, 솜을 이용하는 곳이 1개소, 방수포를 이용하는 곳이 2개소이다.

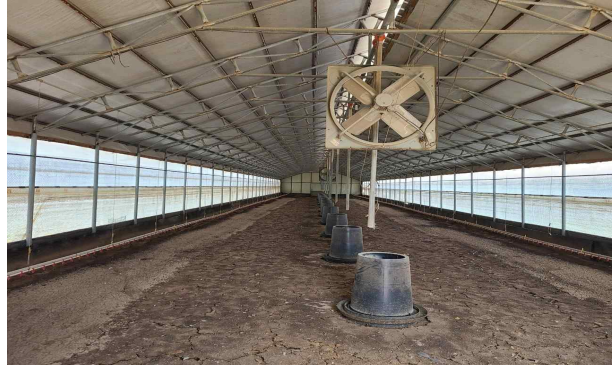
[그림 2] 축사 내부 송풍팬 부착 사진

축사크기는 동의 길이, 폭, 높이를 조사하였다. 길이는 51m에서 100m, 폭은 5m에서 19.58m, 높이는 3m에서 5m까지 매우 다양하게 나타났다. 축사의 평균 크기는 길이 70.5m, 폭 10.8m, 높이 4.2m 이다. 송풍팬은 직경 1200mm 크기의 팬을 많이 이용하고 있으며 보편적으로 축사의 중앙에 입구, 중간, 끝 위치에 일렬로 부착해두었고, 동 당 송풍팬 개수는 2개에서 5개까지로 나타났다. 동 당 송풍팬 평균 개수는 3.27개로 축사의 길

관리 방식은 분뇨처리, 분동일령, 혹서기 송풍팬 작동 기준 및 기타 열 저감 관리 방법 등을 조사하였다. 분뇨처리는 10개소 농가가 지역 축협을 통해 위탁처리를 진행하고 있었고, 1개소에서 자가처리 한다고 응답하였다. 분동을 실시하는 농가는 10개소이며, 그 중 1개소는 10일령, 14일령 시 총 두 번 분동을 진행한다고 응답했다. 분동 일령은 평균 10.2일이다. 팬을 작동하는 기준은 기상청 기준 농가 소재 지역의 기온이 30℃를 넘을 때 작동시키는 경우가 대부분이고, 폭염 시기에는 24h 가동하는 농가도 일부 있었다.(3개소) 그리고 동 내부에 온도 센서를 부착하여 내부 온도가 29℃를 넘어갈 시 자동적으로 송풍팬을 가동하도록 하는 농가도 1개소 있다. 온도 저감을 위해 송풍팬 이용 뿐 아니라 살수시설 (1개소) 및 안개분무(4개소)를 추가적으로 이용하는 농가도 있다.
