드론매핑 기술을 활용한 자연 비탈면 재해위험도 평가 방안

A Method for Hazard Assessment of Natural Slopes using Drone Mapping Technology

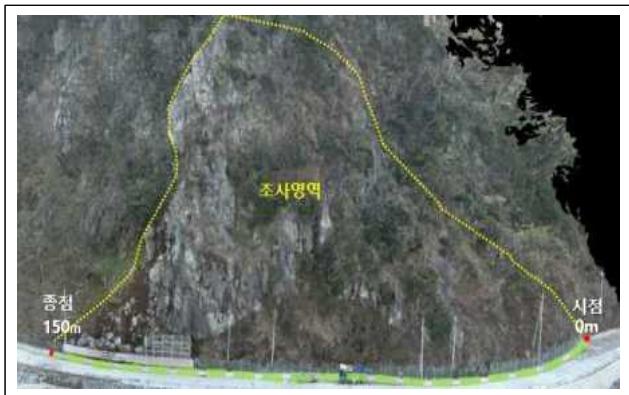
[그림 1] 죽암지구 3차원 모델

드론 매핑을 통해 생성한 정사영상, 3차원 모델[그림 1], 포인트 클라우드를 활용하여 자연 비탈면 위험성 평가를 수행하였다.

정사영상은 등고선을 QGIS를 활용하여 중첩분석을 통해 형상을 확인할 수 있었으며, 3차원 모델을 통해 직접 경사지를 올라가지 않아도 지반·지질의 위험성을 평가할 수 있었다. 포인트 클라우드를 통해 경사의 단면, 높이, 경사각을 쉽게 도출할 수 있었다. 또한, 비탈면에 근접하여 확인할 수 없었던 전경, 비탈면 상부 모습·형태를 파악하여 평가를 수행하기에 부족함이 없었다.

드론 매핑기술을 활용한 결과를 통해 죽암지구의 재해 위험도를 평가하였을 때 붕괴위험성(45점), 사회적영향도(8점), 조사자 보정점수(7점)을 통해 이러한 평가 점수를

통해 60점(C등급)으로 결과가 판단되었다. 이를 통해 죽암지구의 경우 붕괴위험성은 높은 편이지만, 사회적영향도 즉, 붕괴가 발생하였을 때 피해량은 높지 않은 것으로 판단할 수 있다. 그럼에도 낙석 및 토사유출 방지를 위한 추가 보호가 필요한 상태로 관심을 갖고 주기적인 점검이 필요할 것이다.
