# 시계열 드론매핑기반 산사태 모니터링에 관한 연구

김성삼<sup>†</sup>, 정용한, 구슬, 박정욱  
국립재난안전연구원 재난원인조사실  
e-mail:sskim73@korea.kr

## Study on Landslide Monitoring at Mountainous Area through Time Series Drone Mapping Approach

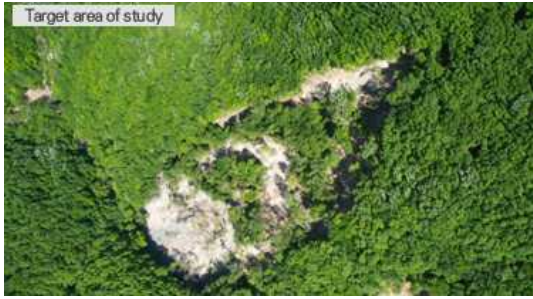
본 연구의 대상지는 2022년 9월, 태풍 힌남노가 한반도를 내습하면서 크고 작은 산사태가 발생했던 경북 토함산의 땅밀림 의심 지역으로 선정하였다.

[Fig. 1] Study Area (Mt. Toham at GyeongJu)

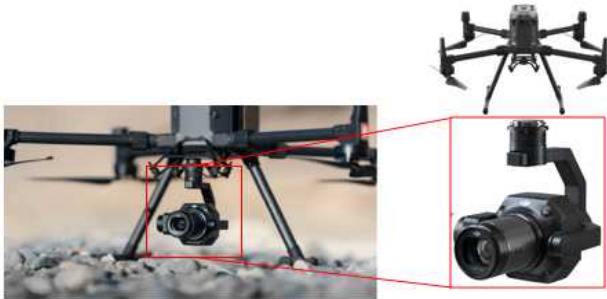
논문에서 활용된 실험장비는 DJI Matrice 350 RTK 드론과 이에 탑재된 고해상 광학카메라인 Zenmuse P1이며, 드론 항공사진을 드론맵핑처리하여 생성된 정사영상지도와 point cloud 자료 등 3차원 지형모델을 실험자료로 활용하였다.

[Fig. 2] DJI Matrice 350 / Built-in Zenmuse P1

Drone model/Sensor	Specification	
Matrice 350 RTK	Size	810×670×430mm
	Weight	6.47kg(include battery)
	Flight speed	Max. 23m/s
	Flight time	Max. 55min.
	Hovering Accuracy	Hor. ±0.1m, Ver. ±0.3m
	RTK Accuracy	Hor. ±1.0cm, Ver.±1.5cm
Zenmuse P1	Size	198×166×129mm
	Weight	800g
	CCD size	359.24mm
	Eff. pixel	45MP
	Image size	8192×5460(3:2)
	Aperture	f/2.8~f/16
