드론 매핑 기반 산불 피해지 붕괴 위험 평가 및 대책 방안 연구

박정욱, 정용한, 구슬, 김성삼[†]
국립재난안전연구원 재난원인조사실
e-mail:sskim73@korea.kr

Study on Drone Mapping-based Assessment and Countermeasures Planning of Landslide Hazards in Post-wildfire Areas

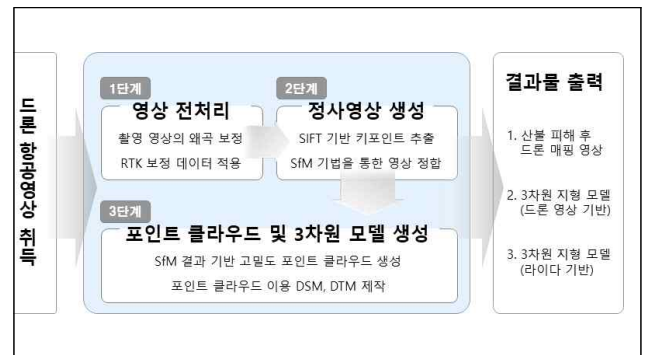
[그림 1] 드론 영상데이터 매핑 처리 절차

취득한 항공영상은 산불 피해지 지형 분석을 위해 DJI Terra 소프트웨어를 활용하여 처리하였다. 데이터 처리 절차는 그림 1과 같다.

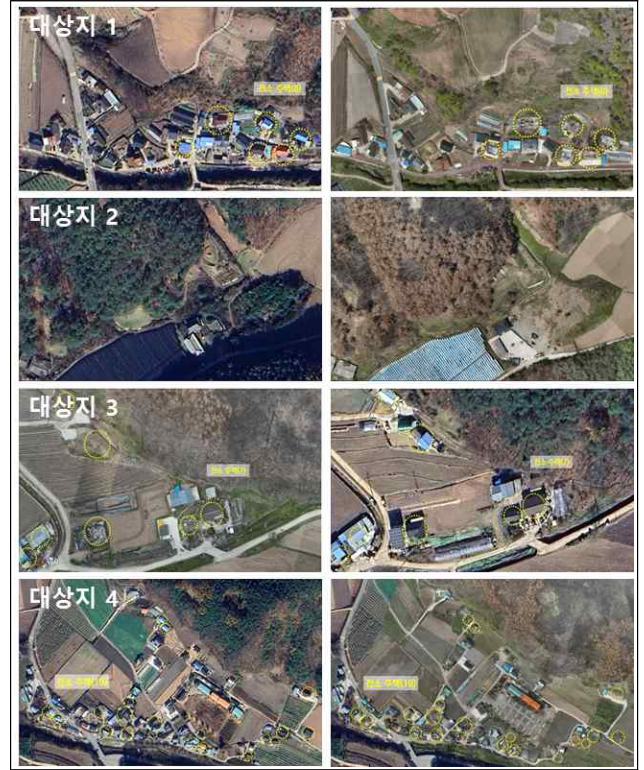
[그림 3] 산불 전 위성지도(좌) 및 산불 후 드론매핑 영상(우)

그림 3는 경상북도 영양군 4개소에 대한 산불 피해 전 위성지도와 산불 피해 후 드론 영상 기반으로 제작된 3차원 지형 모델을 비교한 결과이다. 산불 피해 전 위성지도와 피해 후 드론매핑 영

상을 비교한 결과는 위성지도에서는 조밀한 산림이 분포하였으나 피해 후 영상에서는 광범위한 수목 소실과 토양 노출이 확인되었다. 특히 전소된 주택의 개수를 육안으로 확인할 수 있었으며, 주택 인근 사면에서 식생 소실이 뚜렷하게 나타났다.
