기어 가공 공정의 정밀도 향상을 위한 비전 기반 이물질 검사 기술 개발

유병문*, 김성용*, 정한규*

Development of a Vision-Based Foreign Object Inspection System to Improve Precision in Gear Machining Processes

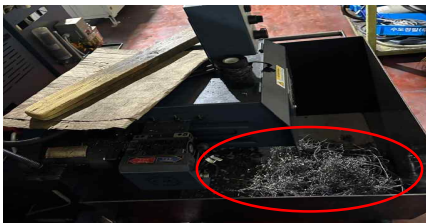
[그림 1] 실제 CNC 선반에서 발생하는 연속형 칩

CNC 선반 가공 공정에서는 절삭 조건에 따라 다양한 형태의 칩이 발생하며 이러한 칩은 공작물 표면 또는 척 주변에 잔류하여 다음 공정에서 공작물 안착 불량이나 위치 오차를 유발함으로써 가공 정밀도를 저하시킬 수 있다. 실제 가공 현장을 분석한 결과 문제를 유발하는 주요 이물질은 실 형태로 길게 발생하는 연속형 칩으로 확인되었다. 이러한 연속형 칩은 공작물에 감기거나 척의 돌출부에 걸린 상태로 남아있을 수 있으며 다음 제품 장착 시 정밀도에 직접적인 영향을 미친다.

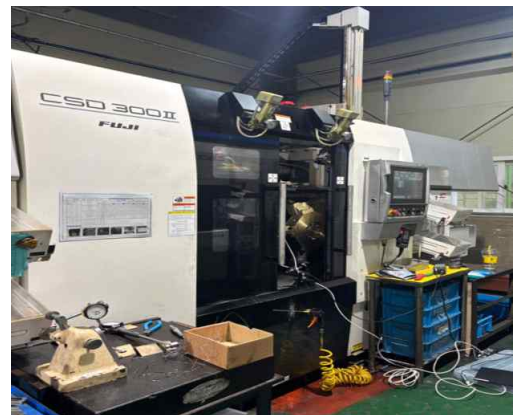
[그림 2] 대상 장비 (CSD-300)

검사 대상 장비는 Fuji社의 CSD-300 제품으로 더블 스핀들 구조의 반폐쇄형 가공 공간을 가진다. 장비 내부에는 기본 작업등이 설치되어 있으나, 금속 표면의 반사와 그림자에 의해 비전 검사를 수행하기에 충분한 조도 확보가 어려운 구조적 한계가 있다. 따라서 안정적인 영상 취득을 위해 별도의 조명을 추가하는 구성이 필요하다. 또한 적은 장비 내부 벽면에 인접해 있어 카메라 설치가 제한되므로 렌즈 전면과 척 사이의 작업 거리(Working Distance, WD)는 약 500~600mm로 설정하였다. 척 직경이 약 200mm 수준임을 고려하여 척 전체를 한 프레임 안에 포함하기 위한 시야 범위(Field of View, FOV)는 200mm x 200mm로 설정하였다.

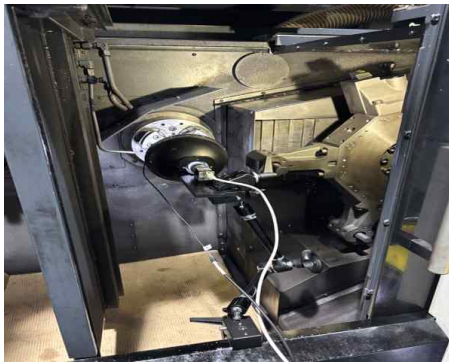
[그림 3] 비전센서 및 조명 설치

본 연구에서 제안한 비전 기반 검사 시스템은 가공 완료 후 칩 및 공작물 주변을 촬영하여 표면 이물질 존재 여부를 판별하는 구조로 설계하였다. 시스템은 가공장비 내부에 설치되는 카메라, 보조 조명, 판별 알고리즘으로 구성되며 정상 상태의 칩 영상을 기준 데이터로 활용하여 이물질 유무를 판별하도록 하였다. 다만 현재 시스템은 비전 기반 이물질 검출 알고리즘 적용 가능성과 성능을 검증하기 위해 임시로 구축한 시스템이다. 향후 실제 장비 구조와 설치 공간, 작업 거리, 보수성 등을 종합적으로 고려하여 장비에 최적화된 카메라 및 조명 장착 지그를 제작할 예정이다.

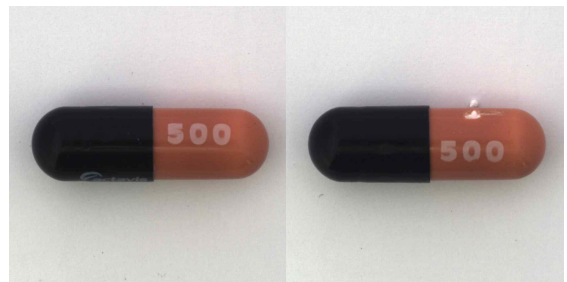
[그림 4] MVtec AD 중 알약 정상 / 이상 이미지

두 알고리즘은 공개 데이터셋인 MVtec AD를 활용하여 성능을 검토하였다. MVtec AD는 다양한 산업용 제품과 표면 결함 이미지를 포함하고 있어 이상감지 알고리즘의 성능을 비교하는데 널리 사용된다. CAE와 OC-CNN을 같은 데이터셋을 활용하여 비교해본 결과 이미지 복원 방식인 CAE의 경우 작은 결함이 있는 이미지는 정상 이미지와 큰 차이가 없는 것과 같이 복원하여 이상이 없는 것으로 판단하였다. 반면에 OC-CNN은 정상 데이터의 특징 분포를 직접 학습하여 미세한 패턴 차이에 더 민감하게 반응하는 경향을 보였다. 이에 따라 본 연구에서는 최종 적용 알고리즘을 OC-CNN으로 선정하였다.
