# ECU 응답특성 분석을 통한 T-50 계열 항공기 보조동력장치 자동 꺼짐 개선에 관한 연구

박성제<sup>\*</sup>, 유인제<sup>1</sup>, 최수진<sup>1</sup>, 이동기<sup>2</sup>  
<sup>1</sup>국방기술품질원, <sup>2</sup>한국항공우주산업

## A study on the improvement of Auxiliary Power Unit auto-shutdown of T-50 series aircraft based on analysis of ECU response characteristics

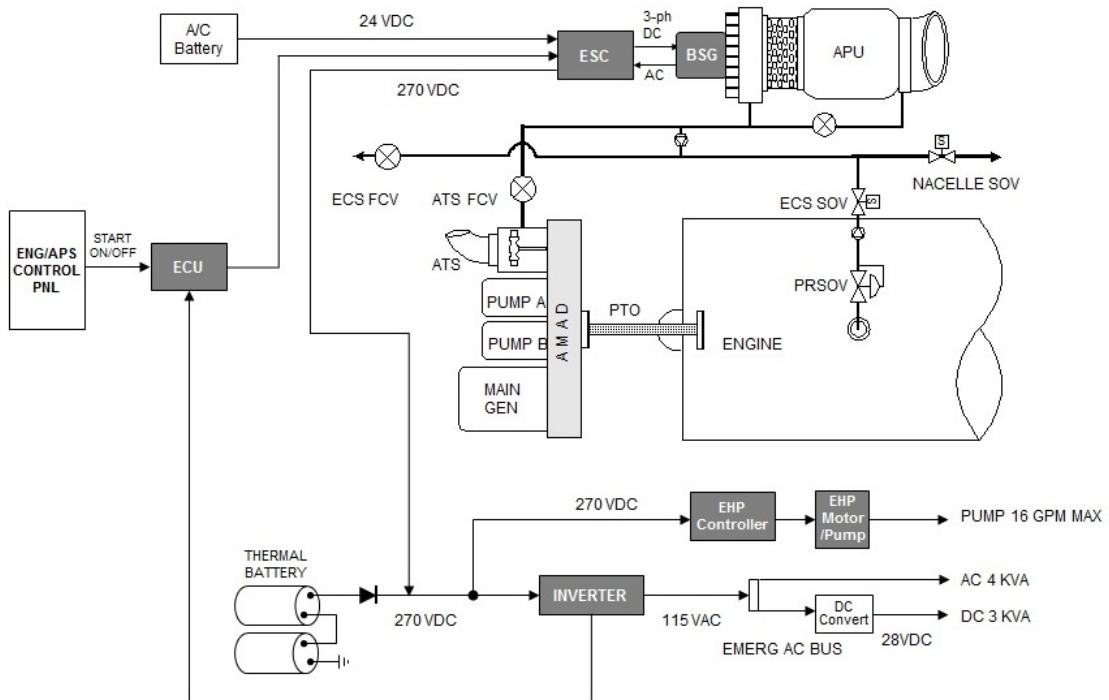
Fig. 1. Schematic Diagram of Auxiliary/Emergency Power System

해당 결함에 대한 근본적인 원인분석을 위해 보조동력장치 자동 꺼짐 현상에 영향을 줄 수 있는 요소들을 보조/비상동력계통 구성도(Fig. 1 참조)를 통해 분석하였다.
