회전의 항공기 MRA 조종로드 방수 및 부식 방지에 관한 연구

임현규*, 최재형, 김대한, 장민욱
국방기술품질원

A Study on Quality Improvement for the Prevention of Water Infiltration and Corrosion of Helicopter MRA Control-Rod

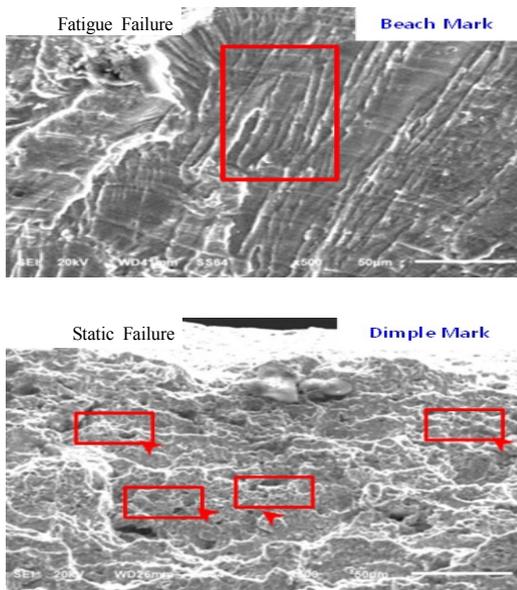
Fig. 6. Examples of Static/Fatigue Failure

일반적으로 반복하중에 의한 피로파괴(Fatigue Faliure)와 과하중에 의한 정적파괴(Static Faliure)는 파면의 양상이 크게 다르게 나타난다. MRA 조종 로드의 파손 발생 원인으로 피로 파괴 가능성과 로드 내부 유입 수분 결빙에 의한 정적파괴 가능성을 검토하였다. 반복 하중에 의한 피로 파괴와 과하중(Over Load)에 의한 정적 파괴의 예는 Fig. 6에서 보는 바와 같다.

파손된 MRA 조종로드의 파면 분석 결과, Fig. 7에서 보는 바와 같이 반복하중에 의한 피로파괴를 나타내는 증거(Beach Mark)는 없으며, 과하중(Over Load)에 의한 전형적인 파괴 양상인 딴플(Dimple)이 존재하였다. 따라서 MRA 조종로드 파손원인은 피로파괴가 아닌, 과하중에 의한 정적파괴임을 확인하였다.
