항공기용 탐조등 적외선 투과 유리의 열응력 파손 현상 개선 연구

서영진*, 정상규
국방기술품질원

The Study on Improvement of Thermal Stress Breakage in Infrared Transmissive Glass for Aircraft Searchlight

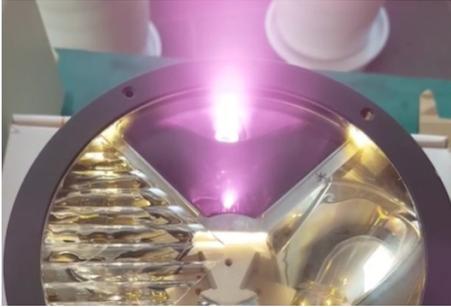
Fig. 3. IR Light Emission of Searchlight

시험 결과 탐조등 램프를 일정 시간 이상 켜 놓은 조건에서 결함이 발생하였음을 확인하였다. 탐조등의 적외선 모드에서는 Fig. 3과 같이 램프의 빛이 반사 갖에 반

사되어 유리의 중앙부로 많은 빛이 방출된다. 램프에서 나오는 780nm 이하 파장의 가시광선은 필터 유리가 흡수하여 열에너지로 변환되기 때문에, 중앙부로 많은 빛이 방출된다는 것은 중앙부의 온도가 가장자리부보다 더 크다는 것을 의미한다.

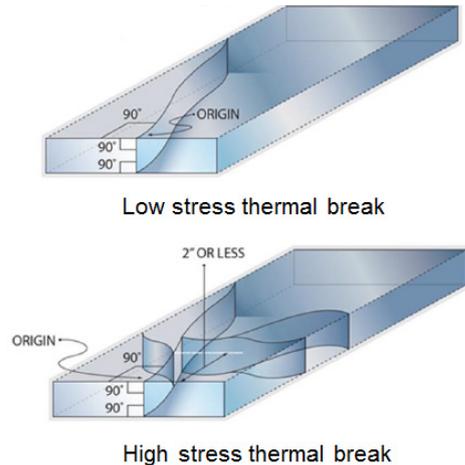
Fig. 4. Example of Thermal Stress Breakage

열응력에 의해 유리가 파손되는 경우 Fig. 4에 나타낸 것과 같이 주로 유리의 가장자리에서 시작되며, 가장자

리 면과 유리 표면에 직각으로 파손이 시작된다. 그리고 열응력의 크기가 작은 경우는 시작점에서 하나의 균열 선으로 확산되며, 크기가 큰 경우는 하나의 균열선이 여러 개로 분기되어 확산된다[4].
