# 전술차량 FRP 구조물 적층 구조 최적화를 통한 강도개선 방안 연구

김선진<sup>1\*</sup>, 박진원<sup>2</sup>, 김성곤<sup>1</sup>, 강태우<sup>1</sup>, 신철호<sup>1</sup>  
<sup>1</sup>국방기술품질원 기동화력5팀, <sup>2</sup>국방기술품질원 기획조정팀

## A study on the way to improve strength of LTV's FRP structures by optimizing laminated structure

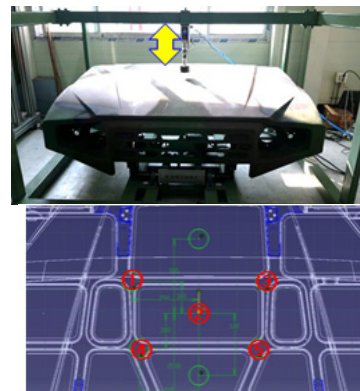
Fig. 8. The verification test method

두 시험은 Fig. 8과 같은 시험 장비를 활용하며, 반복하중시험은 후드조립체 상부의 취약부위 5개소에 대해 100 kgf의 하중을 각 부위에 5,000회 부여하며 균열 및 균열 징후를 확인하였다. 한계하중시험은 반복하중시험과 동일한 부위에 대해 100 kgf부터 일정하중을 증가시키며 FRP 구조물의 균열 또는 균열 징후를 확인하였다. FRP는 특정 하중에서 파열음이 발생하는데 이 파열음은 섬유유의 파단, 수지 균열, 적층부의 분리 등 여러 복합적인 파괴양상에 의해 나타나기 때문에 이를 판단 기준으로 선정하였다[10].
