항공기 진동 환경에서의 전원분배장치 품질개선 연구

서영진^{1*}, 이윤우¹, 장민욱¹, 조지형²
¹국방기술품질원, ²영풍전자 주식회사

A Study on the Quality Improvement of Electrical Master Box in Aircraft Vibration Environment

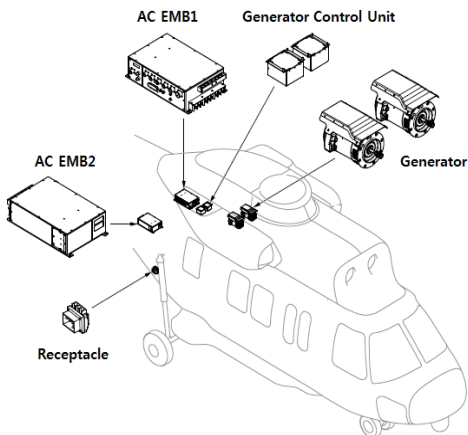
Fig. 2. Position of AC EMB on Aircraft

A기종 항공기에서 전원을 생성하고 분배하는 장비 및 AC EMB가 장착되어 있는 위치는 Fig. 2와 같다. 2기의 발전기에서 생성되는 전력은 배선장치를 통해 2기의 AC EMB로 각각 전달되며, AC EMB 내부에는 Bus Bar를 통해 전기적으로 연결되어 있다. 교류전원 장비 및 직류전원 변환기 등에 분배하는 역할은 모두 AC EMB가 담당하기 때문에, AC EMB의 결함은 항공기 비행 안정성에 큰 영향을 유발할 수 있다.

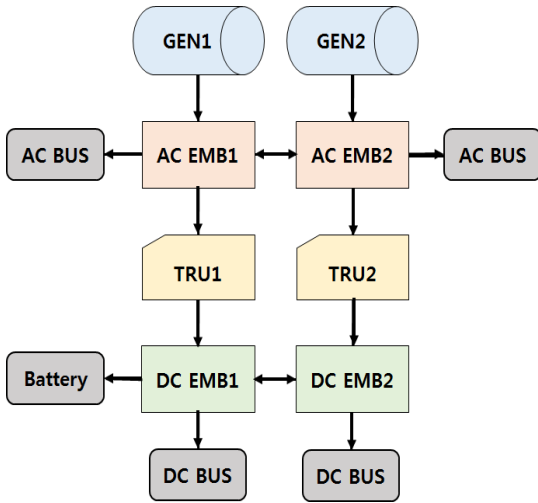
Fig. 4. Power Distribution of Aircraft

A기종 항공기의 전원 분배도는 Fig. 4와 같다. 먼저 Generator에서 발생한 교류 전원은 AC EMB에서 전원 분배가 이뤄진다. AC 전원은 AC BUS에 연결된 전자장

비에 공급되거나, AC-DC 전력변환기인 TRU(Transfer Rectifier Unit)를 거쳐 직류로 변환된다. 직류로 변환된 전원은 직류 전원분배장치(DC EMB)를 통해 DC를 정격으로 하는 전자장비 및 배터리에 공급된다.

항공기 비행 중에 AC EMB에 결함이 발생하면 장비에 연결된 AC BUS에 해당하는 전자장비들이 전원을 상실하게 된다. 또한 하나의 AC EMB가 미 동작함에 따라 비상 전원분배 모드로 진입하며, 이 때 사용자 교번 절차에 따라 조종사가 비상 절차를 수행해야 하는 등 비행안정성에 큰 영향을 미치게 된다.

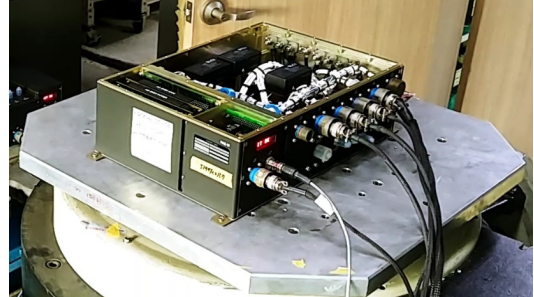
Fig. 10. Vibration Test of AC EMB

항공기의 진동 측정 시험을 통해 항공기의 실제 진동 값보다 ESS 시험의 진동 크기가 더 악조건임을 확인하였 으며, ESS 시험의 진동 조건에서 AC EMB의 동작시험을 수행하면 장비의 이상 현상을 지상에서 검출할 수 있을 것이라 판단하였다. 따라서 Fig. 10에서와 같이 진동시험 기에서 진동 환경을 모사하고, AC EMB의 전원을 인가 하여 Contactor 접점 유지 및 ON/OFF를 반복할 때

AC EMB의 정상 동작 상태가 유지되는지를 시험할 수 있도록 수락시험 개선 방안을 도출하였다. 기존 시험 방 법과 개선 시험 방법은 Table. 4에서 제시하였다.
