군용항공기 열교환기 윤활유 유입포트 균열개선 연구

박성재^{1*}, 최재호¹, 최길규², 이동기²
¹국방기술품질원, ²한국항공우주산업

The quality improvement study on the crack of heat exchanger lubricating oil port in military aircraft

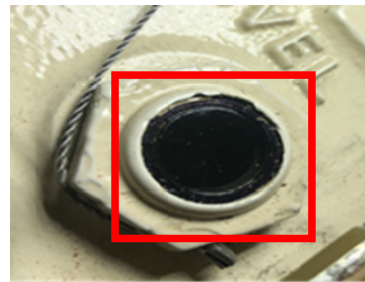
No Internal Fuel Inflow

열교환기 균열 등으로 인하여 AMAD 내부 연료 유입 시 AMAD Oil Sight Glass를 통해 Table 6과 같이 확인 할 수 있다. 본 연구에서는 개선안을 검증하기 위해 항공기 기능점검, 항공기 Max AB, 항공기 1차/2차 Ramp Taxi, 최종적으로 육안검사를 수행하였으며 결과는 다음과 같다.
