물분사 추진기 임펠러 부식에 대한 원인분석

이형신*, 정운화
국방기술품질원

The Cause Analysis of Pitting Corrosion on the Waterjet Impeller

Hyeong-Sin Lee*, Un-Hwa Jung
Defence Agency for Technology and Quality(DTaQ)

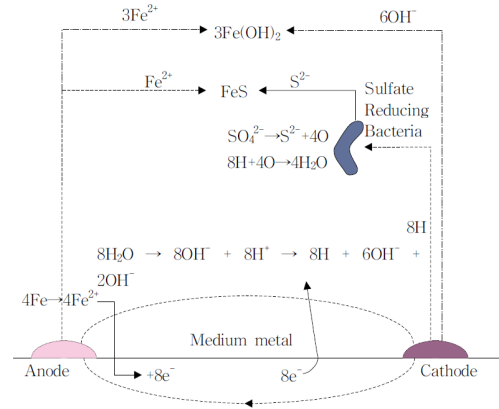
Fig. 4. A schematic diagram of MIC by sulfate reducing bacterias(SRB)

이 반응에서 수산화철($Fe(OH)_2$)은 3몰 황화철(FeS)은 1몰(Fig. 4) 생성된다. 황산염 환원균이 존재하고 있는 녹(rust)을 분석해 보면 산화물과 황화물의 비가 3:1로 구성되어 있음을 알 수 있다.[2]

따라서, 이러한 부식 메커니즘에 의해 물분사 추진기 임펠러 표면 점식이 진행되었다면 황(S) 성분이 검출될 것으로 판단됨에 따라 주사전자현미경(SEM)을 통하여 부식 전, 후 임펠러 원재료의 화학적 변화를 고찰하고자 하였다.
