초음속 항공기 항법등의 이상점등 개선에 관한 연구

박상훈, 최재호*, 이진원, 권나은
국방기술품질원

A Study on the Improvement of Abnormal Lighting of Supersonic Aircraft Navigation Light

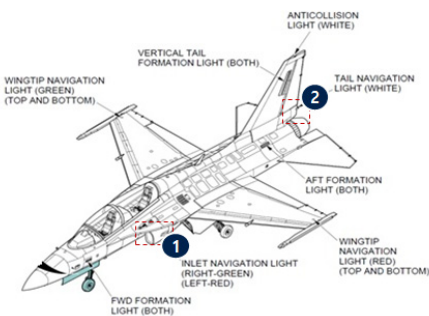
Fig. 1. Supersonic Aircraft Light System

초음속 항공기 체계에 장착되는 외부 조명은 크게 3가지로 구분되며, 착륙 시 착륙지점의 식별 능력을 높이기 위한 착륙등, 비행 방향 및 항공기를 식별하기 위한 항법등 및 항공기 비행 시 충돌을 방지하기 위한 충돌 방지등으로 구성된다. 일반적으로 항공기의 항법등은 좌/우측 및 날개 끝에 장착되지만 초음속 항공기 항법등은 Fig. 1과 같이 좌/우측 엔진 흡입구 외부에 추가로 장착되어 있다[1]. 좌/우측 날개 끝에 장착된 항법등은 백열전구를 사용하고 있으며, 흡입구 및 미익에 장착된 항법등은 LED(Light Emitting Diode) 형태로 구성되어 밝기를 출력한다.
