# 도림천에서 발생한 고립 및 실족사고의 원인분석을 통한 개선방안 도출에 관한 연구

이경수<sup>1</sup>, 전종형<sup>2</sup>, 김태훈<sup>1\*</sup>, 김현주<sup>1</sup>

## Cause Analysis and Improvement Suggestion for Flood Accident in Dorimcheon – Focused on the Tripping and Isolation Accidents

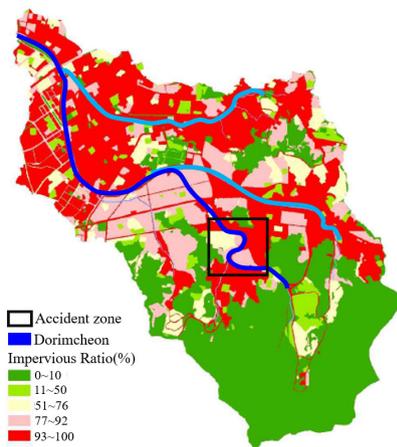
Fig. 3. Impervious ratio distribution[19]

도림천은 투수성이 낮은 0.5 cm/h 미만의 배수불량 지역이 전체 유역의 49.5 %로 투수가 불량한 토양이 많으며 유역의 65.8 %가 시가화된 전형적인 도시하천이다 (Fig. 3)[18]. 도시하천의 특징은 집중호우 발생시 수위가 급상승하며, 비가 그치면 급하강하는 경향이 있어 하천범람의 위험성이 높다. 도림천은 상류 일부 구간이 복개되

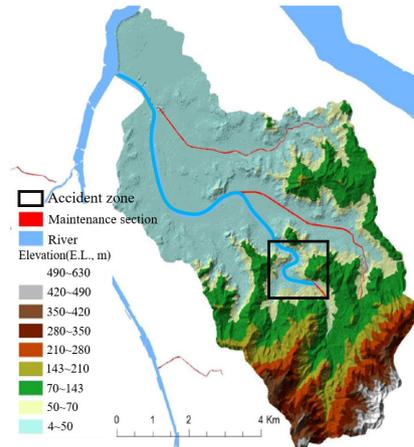
Fig. 4. Maintenance section status[19]

어 있는 상태이고, 하천별 복개구조물 구간은 556 m이다(Fig. 4)[18]. 하천변으로 주거지와 상업지가 밀집되어 있고, 하천 양안은 대부분 도로이다. 하도 내 신도림역, 대방역, 디지털단지역, 신대방역 등 4개의 지하철역사와 26개의 교량이 설치되어 있어 홍수 소통에 장애를 받기 때문에 치수적으로 불리한 구조이다. 또한 홍수위 이하인 교량이 12개소, 여유고가 부족한 교량이 14개소 인 것으로 나타났다[18,19]. 이렇게 치수적으로 불안정한 구간이 약 44 %( $L = 9,680$  m)로 치수대책 마련이 필요하다. 하

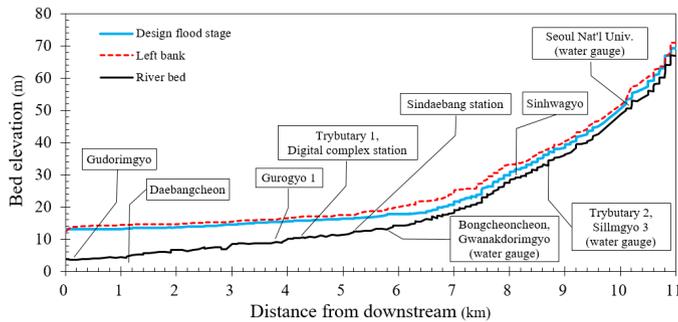
Fig. 5. Longitudinal section of Dorimcheon

도립천의 하상경사는 0.0057(1/174)이다. 우리나라 총적하천의 하상경사를 분석한 연구[20]에 의하면 중소하천의 가장 많은 비중을 차지하고 있는 범위인 1/1000~1/500인 점을 고려하였을 때 하상경사가 급한 편인 것을 알 수 있다(Fig. 5). 하폭은 평균 47.2 m이며, 하류로 갈수록 38.1 m에서 78.8 m로 2.1배 넓어지는 것으로 나타났다(Fig. 6). 이때, 사망사고가 발생한 지점은 하류로부터 8.2 km지점에 위치한 신화교 인근으로 도립천에서 상류구간에 해당된다. 일반적으로 상류구간의 경우 하폭이 좁아 유속이 비교적 빠르며, 사망사고가 발생한 지점은 급만곡부 구간으로 우안에서 수층부가 형성되어 편수위가 발생하는 등 월류의 위험성이 높은 구간이다(Fig. 7). 따라서, 도립천 상류구간은 고립 및 실족 사고 발생 위험이 높은 구간이 상존하고 있다.
