군용차량 허브리덕션 고장 메커니즘 분석을 통한 품질개선 연구

김성곤*, 김선진, 윤성호
국방기술품질원

A Study on Quality Improvement through Analysis of Hub-reduction Failure Occurrence Mechanism for Military Vehicles

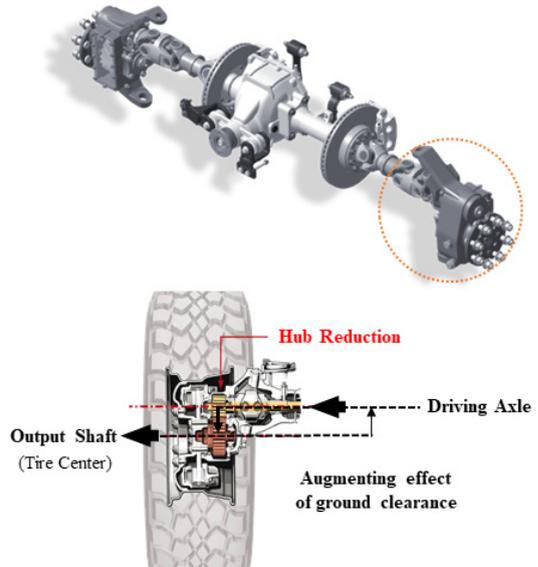
군용차량에 적용된 허브는 Fig. 1과 같이 토크 증대뿐 아니라 동력이 전달되는 드라이브 샤프트 구동축과 타이어 중심인 출력축의 높이를 달리하여 지상고를 최대한 증대시키도록 설계되었다. 형상이 복잡하고, 고강도의 기계적 특성이 요구됨에 따라 민수차량에 적용되는 알루미늄 단조 방식이 아닌 ASTM 계열의 주강 재질을 사용한 주조 공법이 적용되었다 [8]. 주조공법은 제조과정에서 이물 유입 및 수축공 발생 우려가 높아 엄격한 공정 품질관리가 요구된다.

Fig. 1. Hub-Reduction on military vehicle

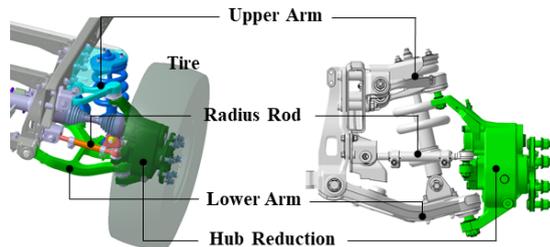
전술차량에 적용된 허브는 Fig. 2와 같이 타이어 내부에 위치하고 있으며, 위시본(Wishbone) 타입의 어퍼 암과 로어 암 및 레디어스 로드와 연결되어 있다. 어퍼 암과 로어 암은 차체 프레임과 허브 사이를 연결하여 기구학적 구조를 유지하는 독립현가장치로 상하 회전운동만을 하게 된다. 레디어스 로드는 프레임과는 부싱으로, 허브와는 볼 조인트로 연결되어 타이어의 직진상태 정렬을 유지시킨다. 허브는 구조적으로 타이어 노면의 하중을 지지하는 역할을 담당한다.

Fig. 2. Hub connection structure

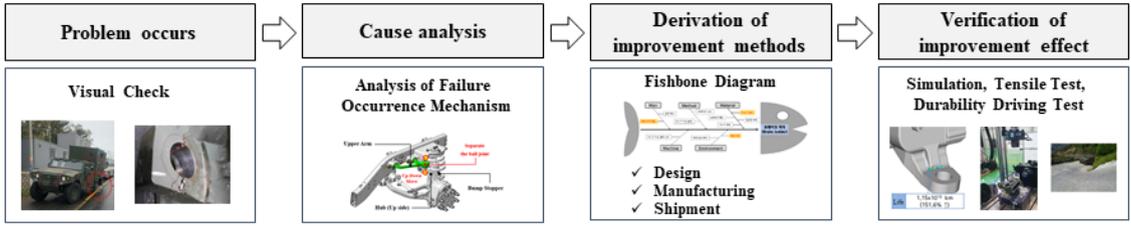
Fig. 3. Procedure on hub failure analysis

바퀴 이탈이 발생된 전술차량에 대한 고품 확인 결과 허브 파손뿐만 아니라 허브에 연결된 현가장치 및 각종 링크가 손상되어 있어 명확한 원인규명이 곤란하였다. 이에 파손이 확인된 부품에 대한 고장발생 메커니즘 분석을 수행하여 바퀴이탈의 근본 발생 원인을 규명하고자 하였다. 또한 특성요인도 분석 기법을 활용하여 파손을 유발할 수 있는 인자들에 대한 분석을 통해 개선방안을 도출하고, 다양한 품질 입증시험을 거쳐 효과성을 검증하고자 하였다. 이를 정리하면 Fig. 3과 같다.

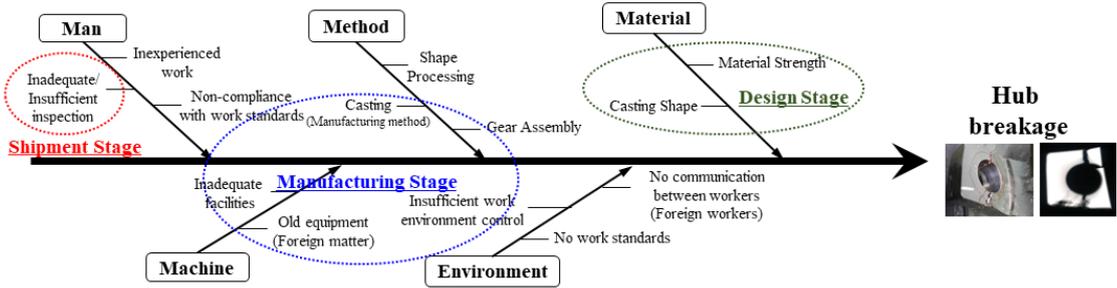
Fig. 12. Fishbone diagram analysis on hub breakage

였다. 전술차량용 허브 케이스는 형상, 강도, 운용환경 등을 고려하여 ASTM 재질의 주강품으로 설계되었다. 이는 제조 특성상 필연적으로 이물 및 기공이 발생될 수 있음을 의미한다. 이에 주강품에 대한 제조공정 관리강화 뿐만 아니라 보다 현실적인 개선안을 도출하고자 허브 파손 원인을 인자로 한 4M1E 기반의 특성요인도 분석을 실시하였다. 그 결과는 Fig. 12와 같이 생산, 설계 및 출하단계에 걸쳐 개선안 도출이 가능함을 확인하였다. 이를 정리하면 Table 2와 같다. 설계단계에서는 재질 및 형상 변경 등을 통한 강도개선을, 제조단계에서는 공정개선을, 마지막으로 출하단계에서는 검사강화를 통해 품질을 향상시킬 수 있음을 확인하였다.
