## 회전의 항공기 진동흡수용 판스프링 개선연구

구정모<sup>1\*</sup>, 이광은<sup>1</sup>, 서정미<sup>1</sup>, 원태훈<sup>2</sup>  
<sup>1</sup>국방기술품질원, <sup>2</sup>한국항공우주산업(주)

### The Study on Improvement about Vibration Absorption Plate Spring for Rotorcraft

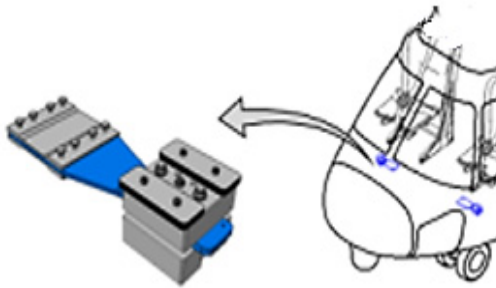
Fig. 1. Plate spring located under the cockpit

진동저감 장치 중 하나인 조종석 진동흡수장치는 Fig. 1과 같이 조종석 하부에 장착되어 있다. 그러나 진동흡수장치 구성품인 판스프링의 Crack으로 인한 진동저감 성능 저하 현상이 발생하였다. Crack은 Fretting Corrosion에 의해 피로 특성이 저하되어, 지속적인 피로 누적에 의한 파단으로 확인되었다.

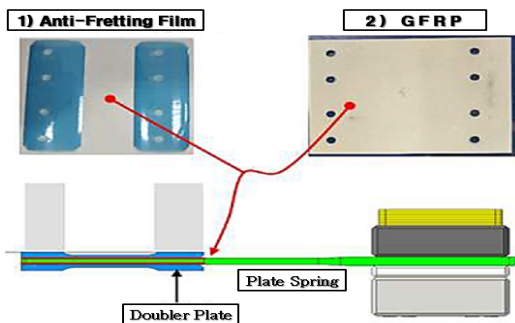
Fig. 5. Alternative Material

개발 당시 Fretting 방지를 위해 판스프링과 더블러 사이에 고체윤활제(Solid Film Lubricants)가 적용되었으나, 윤활제의 조기 마모현상으로 수명을 만족하지 못하고 기능을 상실하게 되어 결함이 발생하게 되었다. 기존의 고체윤활제를 대신하여 적용할 수 있는 두 가지 재료를 선정하였고, 기 적용사례 및 타당성을 분석하여 최종 대체 재질을 결정하였다.

→ 회전의 항공기 로터계통에 기 적용되어, 원심력/플래핑에 의한 Fretting을 방지하는 역할

→ 회전의 항공기 테일부 수평안정판 조립체에 적용되어, 연결부위의 부식을 방지하는 역할. 복합재료의 특성상 높은 강도/강성을 가짐[5]

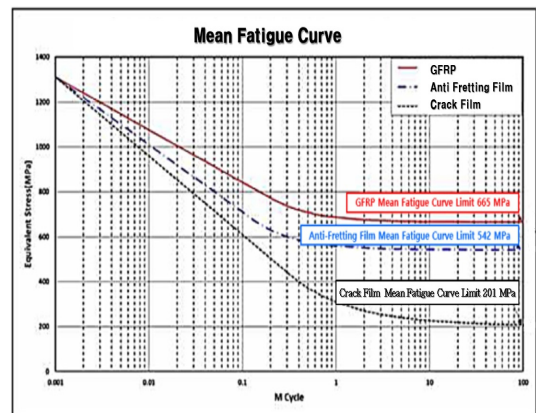
Fig. 6. Mean Fatigue Curve

Anti-Fretting Film과 GFRP의 개선효과를 확인하기 위해 비교 S-N 피로시험을 수행하였다. 각 재료에 대하여 주기적으로 정해진 응력을 가하여, 피로파괴가 일어나는 횟수를 표시하는 방식으로 시험을 진행하였다. 제작과정에서 GFRP가 Anti-Fretting Film보다 취급이 용이하다는 장점이 있었다. 하중 부가 완료 후 Anti-Fretting Film은 마찰 부위에 손상이 발생하였으며, GFRP는 기존 형상을 유지하며 모재 간 접촉/마찰을 방지하는 효과를 확인할 수 있었다. Fig. 6과 같이 세 가지 형상에 대한 평균 피로 선도(Mean Fatigue Curves)를 확인할 수 있다.

시험 결과 두 가지 대체 재질이 고체윤활제(Solid Film Lubricants)를 사용한 기존 판스프링의 평균 피로 선도보다 증가된 양상을 나타내었다. 두 재질 중에서 GFRP의 평균 피로 선도가 Anti-Fretting Film 대비 상대적으로 높게 형성되었고 최종 개선방안으로 GFRP를 대체 재질로 선정하였다.

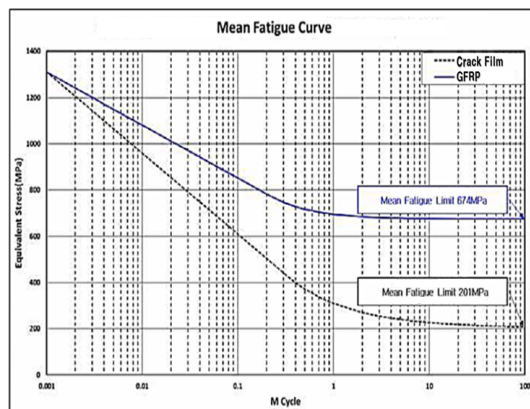
Fig. 16. Mean Fatigue Curve

판스프링의 평균 피로선도를 분석한 결과, Fig. 16와 같이 GFRP를 적용한 판스프링의 피로강도 및 수명이 고체윤활제 대비 증가함을 알 수 있다. 응력의 수평부인 피로한도값과 수명이 기존 고체윤활제 대비 1.5배 이상 증가하였다.
