30mm 차륜형대공포 EOTS 충격시험 품질개선에 관한 연구

¹국방기술품질원 지휘정찰4팀, ²한화시스템 기계기술팀

A Study on Quality Improvement of EOTS Shock Test for 30mm Wheel Type Air Defense System

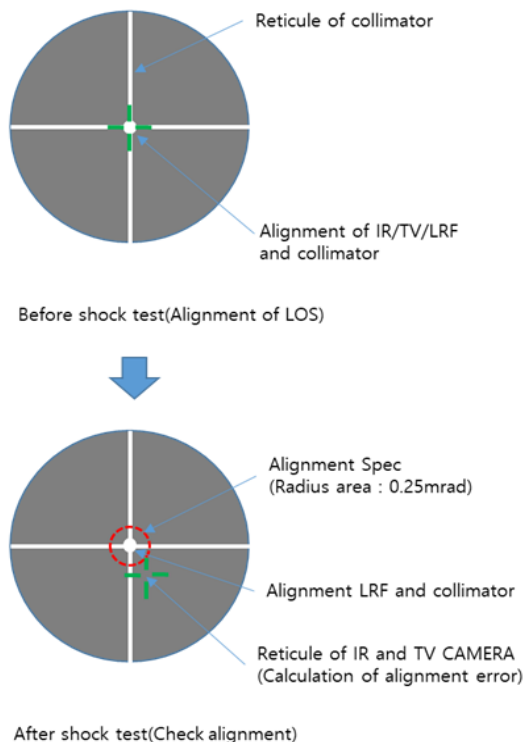
Fig. 3. Alignment error check

확인하는 방법을 설명한 것이다. 충격시험 전에 표준 망선 정렬을 통해 열상 장치, TV 카메라와 LRF를 시준기 망선 중심에 정렬시킨 후, 충격시험 후 시준기 망선

중심에 LRF를 일치시킨 다음 열상 장치와 TV 카메라의 표준망선 중심을 확인하여 벗어난 정도를 측정하며 규격 기준치는 0.25 mrad 이다.

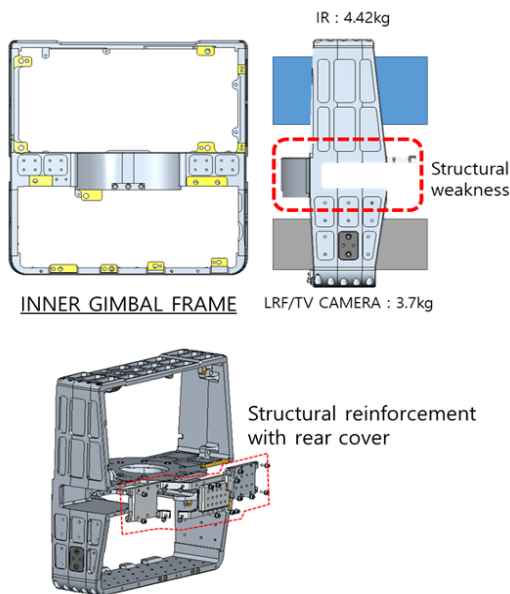
Fig. 5. Structure of inner frame

3D 스캐너를 활용하여 충격시험 전/후 주요 센서의 거동을 비교 분석한 결과 구조해석 결과와 유사한 변형을 확인할 수 있었다. 내부 김벌 프레임은 Fig. 5와 같이 크기와 무게를 고려하여 알루미늄 재질의 프레임과 볼트 조립식 구조로 되어있고, 내부 방위각 회전축 조립 후 뒷면을 후면 덮개로 보강하는 구조로 설계되었다.

EOTS 충격시험 후 정렬유지도 변위에 영향을 미치는 요소에 대해 총 10개 항목에 대해 검토하였으며, 그중에서 가장 큰 영향을 미치는 내부 김벌 조립체 구조 및 LRF 장착구조에 대해 상세 검토를 실시하였다. 내부 김벌 조립체 구조에 대한 개선 내용은 후면 덮개 체결류 변경(고장력 볼트 적용) 및 조립 방법 변경이며, LRF 장착구조에 대한 개선 내용은 조정 나사를 정렬용 심으로 변경하는 건과 LRF 프레임 형상변경을 통한 안전율 향상으로 구분된다. 이에 대한 개선항목 및 세부 개선사항은 Table 2에 나타내었다.
