회전의 항공기 통신잡음 저감을 위한 음성접속장치 설계 개선

손원애*, 김정민, 정혜수
국방기술품질원

Design Improvement of AIU to Reduce Communication Noise of Rotorcraft

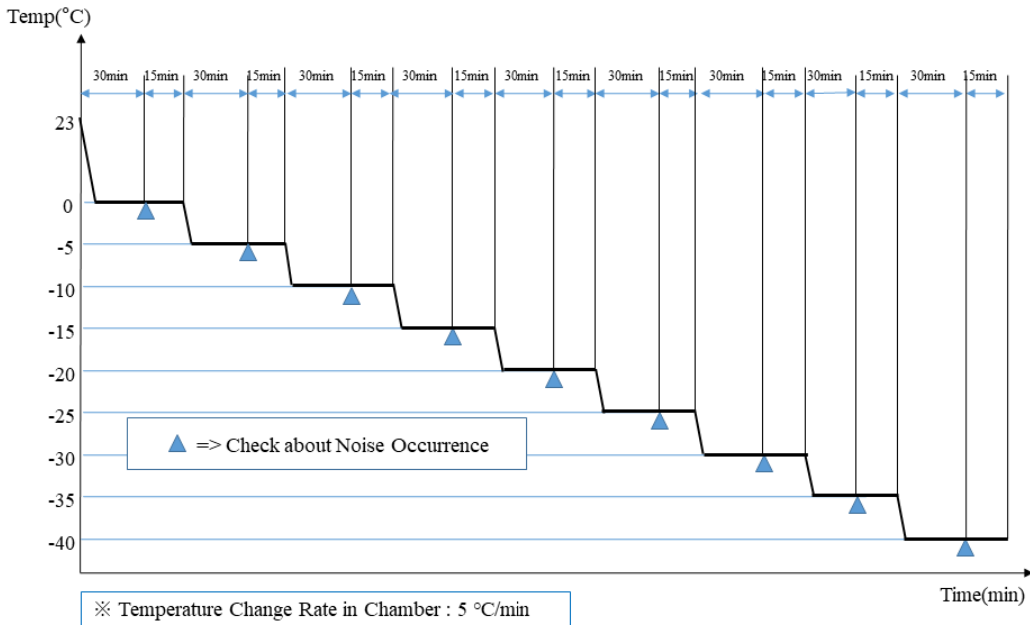
Fig. 4. Temperature Test Profile

온도 챔버는 결합 재현 조건인 $0\sim -40^\circ\text{C}$ 범위에서 5°C 씩 내려가며 총 9개의 온도구간($0, -5, -10, -15, -20, -25, -30, -35, -40^\circ\text{C}$)의 환경을 구성하였다. 각 온도구간별로 30분간 AIU를 노출하고 잡음 발생 여부를 10회 확인하였다. 온도 챔버 시험 온도 프로파일은 아래 Fig. 4와 같다. 챔버의 온도변화율($5^\circ\text{C}/\text{분}$)은 AIU 규격서의 요구도를 반영한 것이다.
