# AA-/BB- MM 박격포탄 C1 지연관 성능개선에 관한 연구

## Performance Improvement of C1 Delay for AA-/BB- MM Mortar Shells

Dae-Hee An\*, Jae-Gwan Lee  
Defense Agency for Technology and Quality

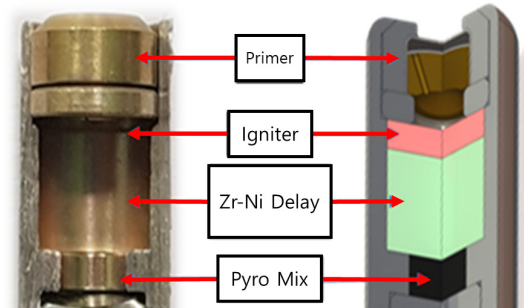
Fig. 1. The structure of C1 delay

C1 지연관은 KFFF/KGGG 신관에 적용되는 안전장치로 사격 전 우발사고(낙하, 충격 등) 발생 시 신관이 장전되지 않도록 하며, 사격 후 일정시간 지연 후 신관이 장전되도록 하여 포구 앞 안전거리를 확보하며 구조는 Fig. 1과 같다.
