초음속 항공기 항법등 교체 적용에 따른 구조적 결함 및 품질개선 연구

The Study on Structural Defects and Quality Improvement by Replacing Supersonic Aircraft Navigation Lights

Se Woong Park*, Jin Won Lee, Sang Hun Choi
Defense Agency for Technology and Quality

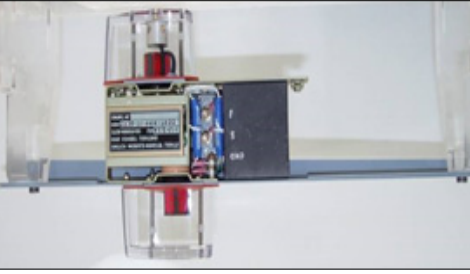
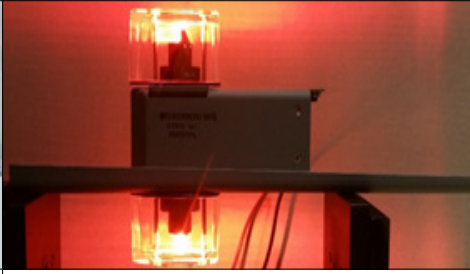
Table 1. Comparison of Navigation Light Specifications

기존 SCD(85VE8030-673) 및 변경 SCD(85VE 8030-903) 항법등을 비교하여 결합 발생 원인을 분석한 결과, 높이 치수가 2.565 inch로 동일하나 측정 기준이 상이하여 기준 차이만큼인 0.04 inch 길이 차가 발생한 것을 확인했고 이에 따라 Fig. 4와 같이 Gap이 발생하여 보강을 통한 결합개선이 필요함을 확인하였다. 이를 해결하기 위해 ①LRU 변경 및 개선, ②항법등 장착부(RIB) 구조 변경, ③Shim 추가 방안 등 3가지 개선방안을 도출 하였으며 각 방법에 대한 타당성을 검토하였다.
