DDI DRAM에서의 Column 불량 특성에 관한연구

장성근^{1*}, 김윤장²

A Study on Characteristics of column fails in DDI DRAM

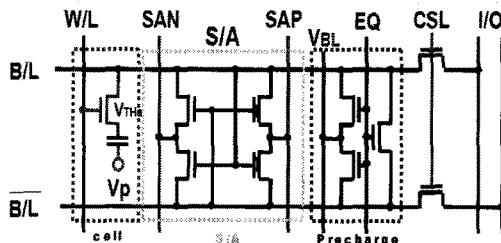
[그림 1] DRAM의 bit line(B/L) 방향의 구조

그림 1에 보인 회로 구조에서 column성 불량이 나타나게 할 것으로 판단되는 유력한 불량원인으로 첫째, 한 개 혹은 두 개의 비트 라인 손상, 둘째, 예비 충전 이퀄라이저 회로의 불량, 셋째, 감지 증폭기 회로의 불량 등 3가지로 요약할 수 있다. 여기서 만약 B/L에 결함이 있다면 그 B/L은 하드(hard)성 불량이 판찰되어야 하므로 소프트성 불량이 나타나는 본 연구와는 무관한 것으로 판단된다. 따라서 예비 충전 이퀄라이저 회로와 감지 증폭기 회로의 문제로 축소시킬 수 있다. 그런데 예비 충전 이퀄라이저 회로에 기인된 불량 원인은 찾을 수 없었고, 레이아웃 상에서 감지 증폭기의 문제를 발견하였다. 그림 2는 감지 증폭기의 레이아웃을 나타내고 있다.
