## 유기압 현수장치 체결나사 손상원인 연구

손민구\*, 김록한\*, 강승주\*, 장정호\*\*

### A Study on the cause of Hydropneumatic Suspension Unit Bolt's Damage

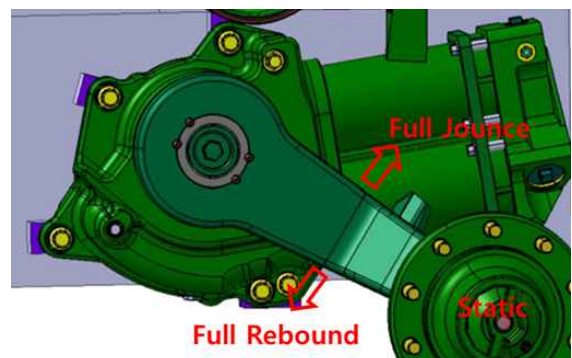
[그림 1] HSU 위치별 상태

HSU의 구동상태는 회전 각도에 따라 분류하는데 그림 1과 같이 Full Jounce, Static, Full Rebound 상태로 구분할 수 있다. 첫째로 Full Jounce 상태는 궤도바퀴에서 발생하는 외력이 암을 상단으로 밀어 올려 질소와 유압유가 압축되어 HSU가 최대하중을 받는 상태이다. 둘째로 Static 상태는 자중을 제외한 무부하 중립 상태이다. 마지막으로 Full Rebound 상태는 순간적으로 부하가 제거되거나 자세제어를 위해 유압유가 최대로 팽창한 상태이다. 파손영향성 분석 시 3가지 상태 중 최대하중을 받는 Full Jounce 상태를 관찰할 필요성이 있다.
