AA탄 날개결합체 J형 너트 품질개선에 관한 연구

*국방기술품질원

Research on quality improvement of AA wing assembly J-type nut

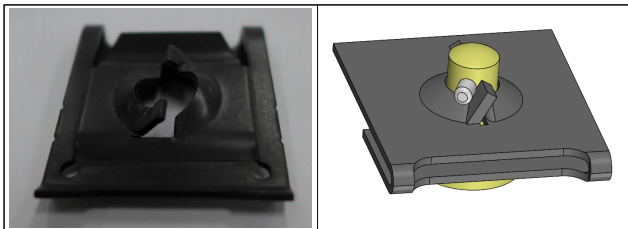
[그림 1] J형 너트 형상 및 체결 구조

J형 너트는 스테드 결합체와 함께 AA탄의 날개결합체를 결합하기 위해 사용되는 부품으로 형상과 체결 구조는 그림 1과 같다.

BB년 CC전투비행단 등 3곳의 전투비행단에서 운용중인 J형 너트의 약 45.35%에서 파손 및 마모가 발생해 사용자만이 제기되었다. AA탄 운용 중 J형 너트 파손으로 인해 날개결합체가 분리되는 경우 운용상 추가 위험이 발생할 수 있어 문제 해결이 필요한 실정이다. 본 논문에서는 J형 너트가 파손되는 원인을 부품 제작 공정별로 분석하였으며, 원인분석 결과에
