## 모터 샤프트 이중컷 불량 검사 알고리즘

### Inspection Algorithm for Double-Cut Defect of Motor Shaft

**요약** 본 논문은 모터 샤프트 제조 공정에서 발생하는 이중컷 불량을 검사하기 위한 영상 처리 알고리즘을 제안하였다. 알고리즘은 영상의 밝기를 이용하여 외곽선을 추출하는 단계와 추출된 외곽선을 이용하여 이진화된 경계선 그래프를 구하는 단계, 최종적으로 이진화된 경계선 그래프를 이용하여 불량품을 판정하는 단계로 구성된다. 본 논문에서는 두 절단면이 분리되어 있는 결함과 두 절단면이 연결되어 있는 결함을 각각 type 1 결함과 type 2 결함이라고 정의하였다. 실제 제조 과정에서 112개의 양품과 44개의 불량품 (type 1 불량 34개 및 type 2 불량 10개) 샘플을 수집하였으며, 수집한 샘플을 이용하여 제안된 알고리즘을 검증하였다. 알고리즘 시험 결과 100% 정확도로 양품과 불량품을 판정하였으며, 불량품의 경우도 type 1 불량과 type 2 불량을 정확히 구분하는 것으로 확인되었다. 본 논문에서 제안한 알고리즘은 추가적으로 다양한 샘플에 대해 신뢰성을 확보한 후 실제 현장에 사용할 계획이다.

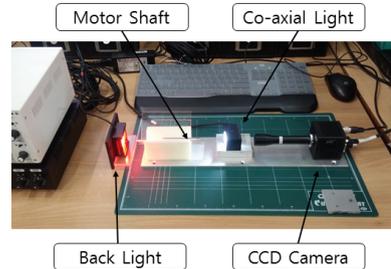
Fig. 2. Image acquisition system

모터 샤프트의 이중컷 검사 알고리즘 개발 및 검증을 위하여 Fig. 2과 같은 영상 측정 시스템을 제작하였다. 영상 측정 시스템은 CCD 카메라, 텔레센트릭렌즈, 동축 조명 및 후방조명과 모터 샤프트를 지지하기 위한 지그로 구성된다. 사용한 CCD 카메라는 JAI사의 BM-500GE 모델로 2456(수직) × 2058(수평) 화소를 가지는 흑백 카메라이다. 해당 카메라는 인터페이스 방식으로 기가이더넷을 사용하여 영상 수집을 위한 별도의 비전 보드가 필요하지 않은 장점이 있다[10]. 영상 처리를 위해 측정된 영상에서 검사 대상과 주변이 뚜렷하게 구분되어야 할 필요가 있다. 이를 위해 우선 Fig. 3(a)와 같이 동축조명을 사용하여 대상면의 영상을 수집하였다. Fig. 3(a)에서 지그가 동축 조명에 의해 반사면을 구성하여 측정 대

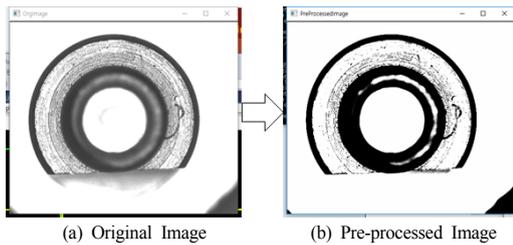
Fig. 5. Image pre-processing

같이 컷팅면에 음영이 들어가 있는 것을 확인할 수 있다. 컷팅면의 경계를 찾아야하는 알고리즘을 위해서는 경계면의 구분이 필요하다. 이를 위해 밝은 부분은 더 밝게 어두운 부분은 더 어둡게 하는 영상 전처리를 수행하였다. 이를 위해 식 (1)과 같은 Sigmoid 함수를 이용하였다. 여기서  $y_c$ 는 밝기의 중심점으로 255/2값을 사용하였으며,  $y$ 와  $y_{new}$ 는 각각 원본 영상의 밝기와 수정된 새로운 밝기 값을 의미한다. 또한  $a$ 는 매개변수로 값이 커질수록 Sigmoid 함수는 계단에 가까워지며, 실험을 통해 0.25를 사용하였다. Fig. 5는 원본 영상과 수식 (1)을 통해 수정된 영상의 예를 나타낸다. 그림에서 보듯이 부정확한 경계선 부분이 확실해지는 것을 알 수 있다.

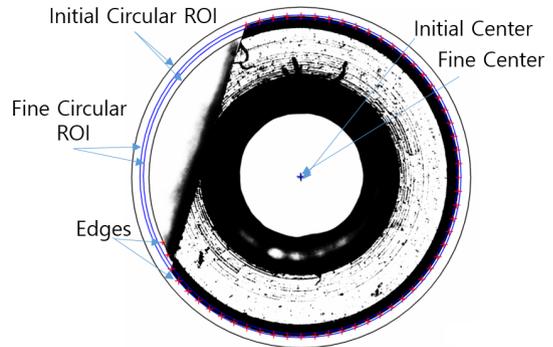
Fig. 6. Circular ROI to find a fine center

이중컷 유무를 검사하기 위해서는 모터 샤프트의 외곽원을 정확히 찾아야한다. 이를 위해 우선 가상의 중심(Initial Center)에서 반경 방향으로 관심영역(ROI)를 설정한다. 우선 알고 있는 모터 샤프트의 직경을 이용하여 Fig. 6와 같이 내부원과 외부원의 범위(Initial Circular ROI)를 정한다. 이렇게 정한 범위에서 바깥에서 안쪽으로 탐색을 수행하여 밝기가 어둡게 변하는 경계점을  $\theta$ 가 0도에서 360도까지 찾는다. 이렇게 구한 경계점을 이

용하여 2차로 더 정확한 중심점(Fine Center)과 반경을 구한다. 중심점과 반경을 구하는 방법은 뉴턴-랩슨법을 이용하였다[11]. Fig. 6을 보면 경계점 중에는 실제 모터 샤프트의 외곽원이 아닌 점들이 존재한다. 이를 제거하기 위해 2차로 구한 반경을 이용하여 폭이 좁은 관심영역(Fine Circular ROI)을 설정하고 이 영역 내에 있는 경계점만을 이용하여 최종적으로 원의 중심점(Exact Center)과 반경을 구한다. Fig. 7은 이러한 방법으로 구한 최종원과 중심점을 나타낸다.

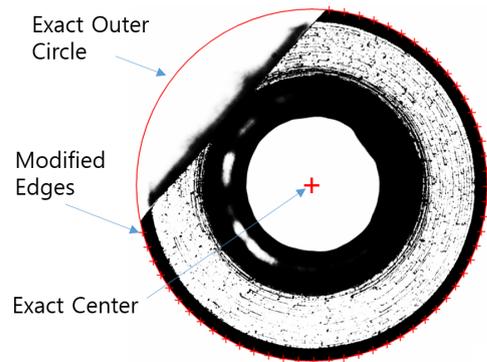
Fig. 7. Modified edges and exact center

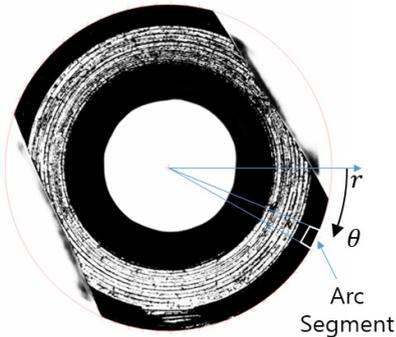
Fig. 8. Average brightness of the arc segment at  $\theta$

외곽원 추출 알고리즘을 거치면 Fig. 8과 같은 영상을 얻을 수 있다. Fig. 8에서 외곽원의 미소 영역(Arc Segment)의 평균 밝기를  $\theta$ 방향으로 구하면 절단면에서는 평균 밝기가 255에 가까우며 그렇지 않으면 0에 가까운 값을 가지게 될 것이다. 이러한 성질을 이용하여 외곽원의 경계 상태를 구할 수 있다. Fig. 9은 Fig. 8의 영상에서 외곽원의 미소 영역의 평균 밝기를  $\theta$ 방향으로 0.25도 간격으로 구한 그래프이다. 본 논문에서 이용한 미소

영역은  $dr$ 이 10픽셀이며  $d\theta$ 는 1도이다. 그래프를 보면 0도에서 10도까지는 밝기가 255에 가까운 값을 가지다가 0의 값으로 떨어지게 되는 데, 이 부분을 절단면의 경계선으로 유추할 수 있다. Fig. 8의 아래 부분을 보면, 절단면이 아닌 부분이 난반사로 인하여 밝은 부분이 존재하는 것을 확인할 수 있다. 이 부분은 Fig. 9의 그래프에서 70도에서 90도 부분에서 높은 값으로 나타나게 된다.

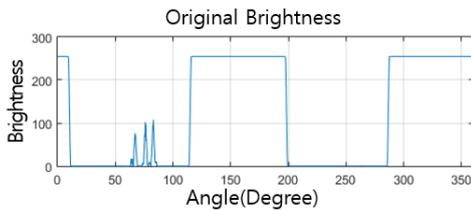
Fig. 9. Average brightness along the outer circle

이 값이 경우에 따라서 200 이상의 높은 값을 가질 수 있어 경계면을 구하는 데 오류로 작용할 수 있다. 이것을 해결하기 위해 우선 Fig. 10과 같이 Fig. 9의 그래프를 경계값 ( $Th_{br} = 100$ )을 기준으로 0과 1로 바꾼다. 이렇게 하면 난반사 부분이 Fig. 10에서 1의 값을 가지는 짧은 사각형 모양으로 표시된다. 가공과정의 특성상 절단면은 일정 영역이상을 가져야 한다. 따라서 짧은 길이의 사각형은 절단면이 될 수 없다. 이러한 특징을 이용하여 외란을 제거하면 Fig. 11과 같은 그래프를 구할 수 있다. 본 논문에서는 이렇게 구해진 외곽원의 이진 밝기 그래프를 이용하여 이중컷 불량률 검사한다.

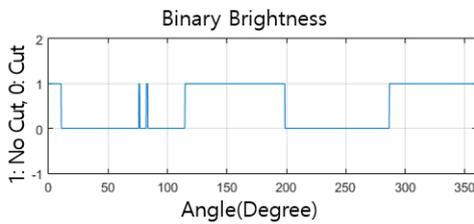
Fig. 10. Binary brightness along the outer circle

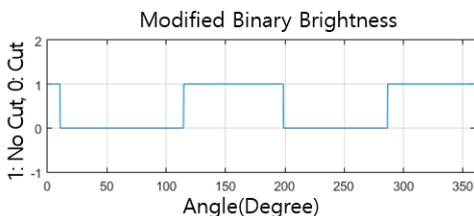
Fig. 11. Modified binary brightness along the outer circle

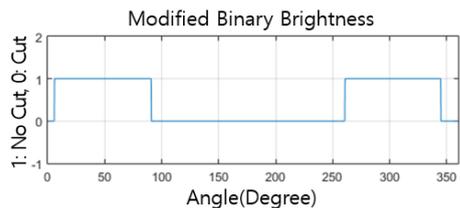
(b) Modified binary brightness (Double Squares)

Fig. 12. An example of type 1 defective product

이중컷 불량률은 크게 두 가지 현상으로 나타난다. 첫 번째로 Fig. 12(a)와 같이 두 절단면이 서로 만나지 않는 경우와 Fig. 13(a)와 같이 두 절단면이 서로 만나는 경우이다. 본 논문에서는 첫 번째 경우를 type 1 불량이라고 정의하고 두 번째 경우를 type 2 불량이라고 정의한다. type 1 불량인 경우에 외곽원 이진 밝기 그래프는 Fig. 12(b)와 같이 두 개의 사각형을 가지게 된다. 반면에 type 2 불량인 경우에 Fig. 13(b)와 같이 사각형의 길이가 정상인 경우보다 길어지게 된다. 본 논문은 이러한 성질을 이용하여 이중컷 불량률 검출하는 알고리즘을 제안하였다.

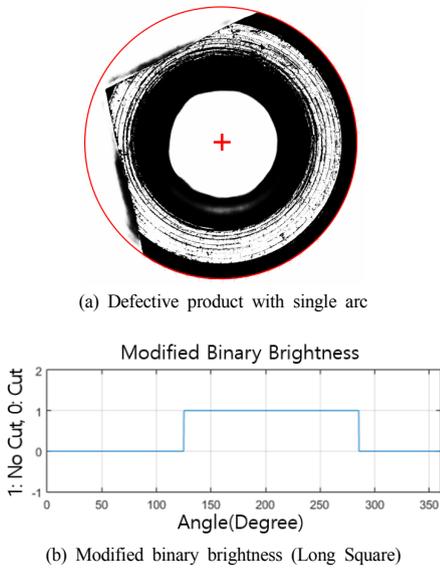
Fig. 13. An example of type 2 defective product

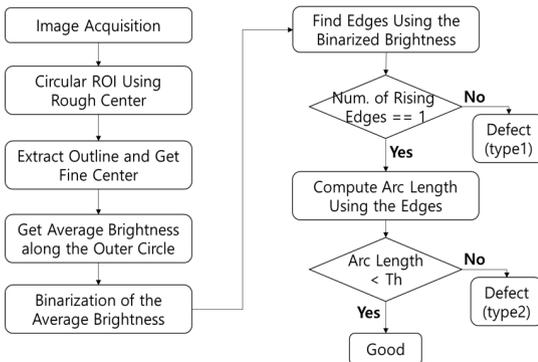
Fig. 14. Flowchart of the inspection algorithm

외곽원 이진 밝기 그래프를 0도에서부터 탐색하여 상승하는 모서리의 개수를 구한다. 상승 모서리의 개수가 2개인 경우에는 type 1 불량으로 판정하며, 상승 모서리가 1개만 있는 경우에는 하강 모서리의 위치를 찾아 두 지점의 길이를 구하여 양품의 길이와 비교하여 큰 값을 가지면 type 2 불량으로 판정한다. Fig. 14는 이중컷 불량을 검사하는 과정을 순서도로 표현한 것으로 type 1 및 type 2 불량 검사를 통과한 부품은 양품으로 판정된다.

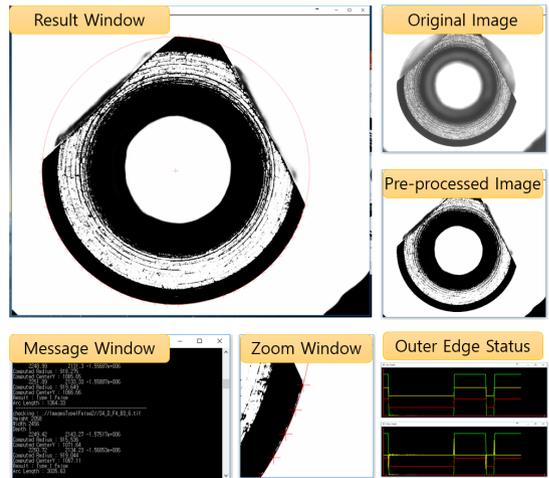
Fig. 15. Inspection program

2013에서 OpenCV 3.0 라이브러리를 이용하여 검사 프로그램을 개발하였다. 프로그램은 Fig. 15와 같이 총 6개의 출력 창을 가지고 있다. Fig. 15에서 Result Window는 알고리즘을 적용하는 과정의 결과물들을 나타내는 것이며, Original Image와 Pre-processed Image는 원본 영상과 밝기를 변화시켜 알고리즘 적용을 용이하게 한 수정된 영상을 나타낸다. Zoom Window는 Result Window의 임의의 점을 클릭하면 확대된 영상을 보여주는 것으로 마우스 스크롤을 이용하여 Zoom의 크기를 변경할 수 있도록 하였다. Message Window는 알고리즘 적용 결과를 텍스트로 표시하기 위한 것으로 원의 중심점, 반경, 양품, 불량품인 경우에는 type 1인지 type 2인지 나타내도록 하였다. Outer Edge Status는 외곽원의 상태를 나타내는 것으로 각도에 따른 평균 밝기, 이진화 결과, 노이즈를 제거한 이진화 결과를 그래프로 출력한다.
