효율적인 품질관리를 위한 공동주택 하자위험 분석

Assessment of Defect Risks in Apartment Projects based on the Defect Classification Framework

요약 공동주택 설계 및 시공단계에서 다양한 하자를 사전에 예방하기 위하여 다양한 방안이 모색됨에도 불구하고, 완공 이후 다양한 하자들이 지속적으로 발생하고 있다. 이러한 공동주택 하자를 최소화하기 위해서는 하자 위험에 대한 패턴을 확인할 필요가 있다. 이러한 관점에서 본 연구에서는 공동주택 공종/하자보수보증기간/하자위치/하자유형을 고려한 하자분류체계를 설정하고, 세부적인 하자위험을 분석하였다. 이를 위하여 본 논문에서는 공동주택 하자분쟁사례 133건, 약 15,056개의 하자데이터를 토대로 분석을 실시하였다. 주요 분석결과를 살펴보면, 첫째, 공용부의 RC 공사와 관련된 주요 하자는 균열이며, 균열과 연계되어 있는 누수 및 표면불량 등도 하자위험이 높은 것으로 확인되었다. 둘째, 다양한 자재가 활용되고, 복합적인 공종이 이루어지는 마감공사의 특성에 따라 상대적으로 하자위험이 높은 것으로 나타났다. 셋째, 지하주차장에 대한 방수공사의 경우 오시공이나 미시공과 같이 재시공이 필요한 하자들의 위험도가 상대적으로 높은 것으로 확인되었다. 이를 토대로 본 연구에서는 발생위험이 높은 하자들을 LFHS, LFLS, HFLS 영역으로 구분하여 시공단계, 입주 전단계, 유지관리단계 등에서의 하자대응방안을 모색하였다.

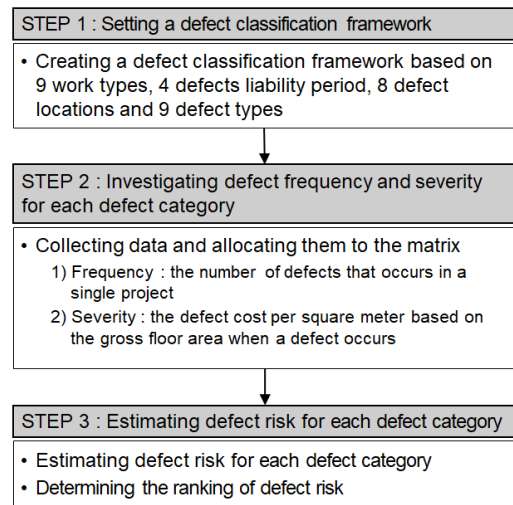
Fig. 1. Research flow

다음 Fig. 1은 본 연구의 연구방법 및 절차를 나타낸 것이다. 상기에서 언급한 바와 같이 다차원 하자분류체계를 구성하기 위하여 하자내역을 공종/하자보수보증기간/하자유형/하자위치로 구분하였다. 세부적으로 하자공종은 9가지, 하자보수보증기간은 4가지, 하자위치는 8가지, 하자유형은 9가지로 분류하였다. 이후 하자공종, 하자보수보증기간, 하자유형, 하자위치로 세분화된 다차원 하자분류체계를 구성한 후 확보한 하자내역을 토대로 각 하자분류체계 각 해당 항목에 데이터를 배분하였다. 이를 토대로 각 해당 항목에 대한 빈도 및 비용의 평균값을 도출하여 하자빈도와 하자심도를 산출한 후, 이를 종합하여 각 하자항목에 대한 하자위험을 산출하였다. 마지막으로 하자위험 수준에 따라 순위를 산정한 후, 이를 분석하여 하자 발생에 대한 패턴을 확인하고 시사점을 도출하였다.

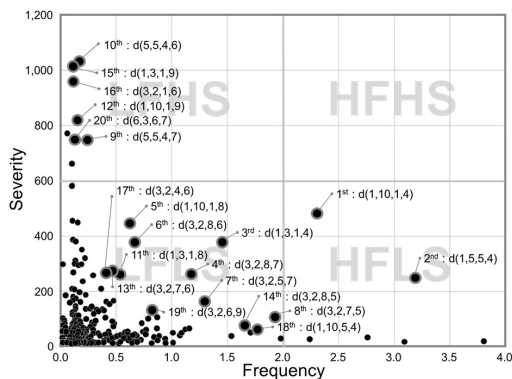
Fig. 2. Scatter chart

다음 Fig. 2는 상기 하자위험의 순위를 기준으로 빈도와 심도에 대한 산포도를 정리한 것이다.

Fig. 2에서 확인할 수 있듯이 하자위험 순위가 가장 높은 것은 HFLS(High Frequency, Low Severity)에 위

두 번째로, LFHS(Low Frequency, High Severity)에 위치하고 있는 하자들의 경우는, 재시공이 필요한 하자과 누수에 의한 하자들로 구성되어 있다. 상기에서 언급한 바와 같이 공용부 누수의 경우 균열 하자과 밀접한 관계가 있는 것으로 판단된다. 또한 재시공이 필요한 하자의 경우, 유지관리단계에서 하자대응전략을 수립하기 보다는 시공단계에서의 관리/감독을 통해 하자 손실을 최소화해야한다. 또한 해당 하자들의 경우 건설회사의 부실시공에 기인하는 바, 하자보수보증기간이 지나더라도 건설업체에게 책임을 물을 수 있는 보증 계약 혹은 제도적 장치가 필요할 것으로 판단된다.

마지막으로 LHLS(Low Frequency, Low Severity) 영역에 해당하는 하자들을 살펴보면, 마감공사에서 발생하는 다양한 하자들이 포함되어 있는 것을 확인할 수 있다. 해당 하자들의 경우, 육안으로 확인이 가능하기 때문에 입주 전 검사단계 이전에 하자 처리를 완료해야 할 것으로 판단된다.
