SIP공법 시공시 문제점 발생 요인 분석 및 대응 방안

Analysis and Countermeasures for the Problem Arise of the Spot Installation Pile Using SIP

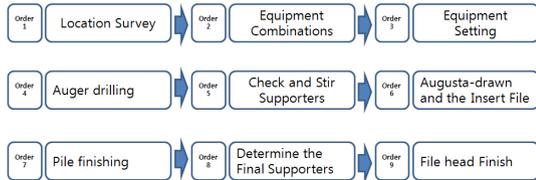
SIP공법의 시공순서는 그림 1과 같은 절차에 따라 수

행되며, 그 중 순서 4는 장비와 삼각이 되는 방향에 수직 추를 설치하여 오거의 수직도를 체크한다. 순서 5는 지지층 확인 후 시멘트페이스트를 주입하면서 교반을 실시한다. 순서 6은 드롭헤머에 의하여 경타를 실시한다. 순서 7은 최종 관입심도를 체크한다.

[그림 1] SIP공법의 시공순서도
[Fig. 1] SIP Method Construction Process Flowcharts

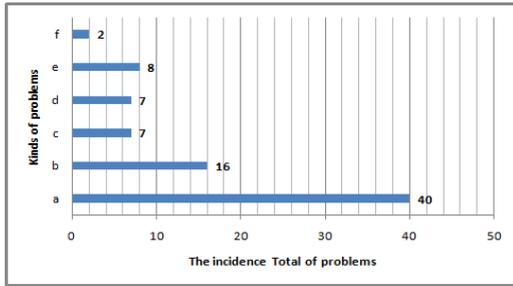
SIP공법의 문제점 종류별 발생 건수를 그림 2와 같이 분석해 보면, 설문조사 총 80건 중 파일의 고소정지 40건(50.0%), 파일손상 16건(20.0%), 지반·구보물의 변형은 7건(8.7%), 지지력 부족은 7건(8.7%), 파일경사 및 편심 7건(8.7%), 소음 및 진동 2건(2.5%)을 차지하였다.

[그림 2] SIP공법의 문제점 종류별 발생 건수
[Fig. 2] The Causes of Problem Types of SIP Method)

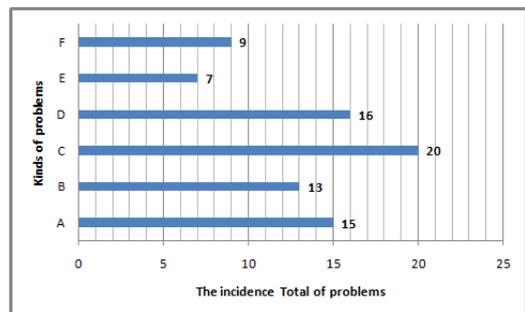
SIP공법의 문제점 발생 요인별 발생 건수를 살펴보면, 그림 3과 같이 공벽안정처리미흡이 20건(25.0%), 지지층의 조사미흡 16건(20.0%), 부절한 시공장비 15건(19.0%), 지중장애물 13건(16.0%), 기초 다짐부의 시공관리 9건(11.0%), 파일거치 시공관리 7건(9.0%)의 순으로 나타났다.

[그림 3] SIP공법의 문제점 발생 요인별 발생 건수
[Fig. 3] Factor Caused the Incidence of SIP Method Trouble

이들을 종합해 볼 때, 공벽안정처리미흡, 지지층의 조사미흡, 부적절한 시공장비 등에 의해서 문제점이 주로 발생했으며, 그 외에도 지중장애물, 기초 다짐부의 시공관리, 파일거치 시공관리도 문제점에 많은 영향을 미친 것으로 나타났다.

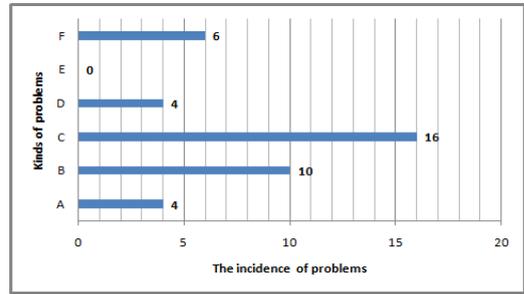
말뚝이 박히다 중지되는 고소정지의 문제점을 발생시키는 요인들에 대한 응답결과를 분석해 보면, 그림 4와 같이 공벽안정처리미흡(16건), 지중장애물(10건), 기초 다짐부 시공관리(6건), 부적절한 시공장비(4건), 지지층의 조사미흡(4건)으로 공벽안정처리와 지중장애물에 의한 응답 빈도가 높았다.

[그림 4] 말뚝 고소 정지
[Fig. 4] Stop of Pile

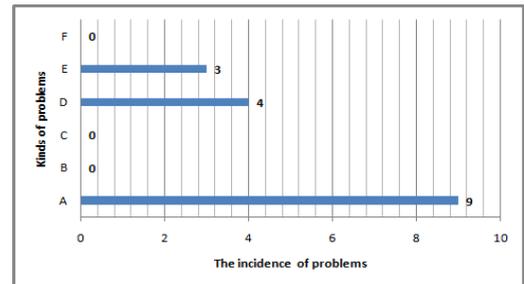
[그림 5] 말뚝손상
[Fig. 5] Pile Damage

말뚝손상의 문제점을 발생시키는 요인들에 대한 응답결과를 분석해 보면, 그림 5와 같이 A:부적절한 시공장비(9건), D:지지층조사 미흡(4건), E:말뚝거치 시공관리 미흡(3건)으로 부적절한 시공장비에 의한 응답률이 높았다.

말뚝손상의 문제점을 발생시키는 요인들에 대한 응답결과는 부적절한 시공장비, 지지층조사 미흡, 말뚝거치 시공관리 미흡의 순으로 조사 됐으며, 부적절한 시공장비에 의한 응답률이 높았다.

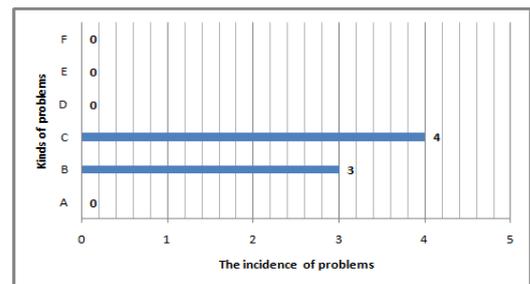
지반 구조물 변형의 문제점을 발생시키는 요인들에 대한 응답결과를 분석해 보면, 그림 6과 같이 C:공벽안정처리 미흡(4건), B:지중장애물(3건)으로 두 가지 요인이 비슷한 응답률을 나타냈다.

[그림 6] 지반 구조물 변형
[Fig. 6] Deformation of Ground Pile Structure

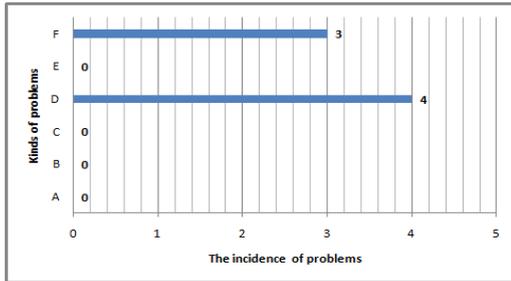
[그림 7] 지지력 부족
[Fig. 7] Bearing Capacity of Shortage

지지력 부족의 문제점을 발생시키는 요인들에 대한 응답결과를 분석해 보면, 그림 7과 같이 D:지지층조사 미흡(4건), F:기초 다짐부 시공관리 미흡(3건)으로 두 가지 부조화 요인이 비슷한 응답률을 나타냈다.

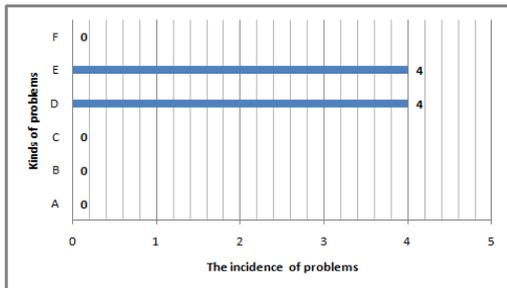
말뚝 경사 및 편심의 문제점을 발생시키는 요인들에 대한 응답결과를 분석해 보면, 그림 8과 같이 D:지지층조사 미흡(4건), E:말뚝거치 시공관리 미흡(4건)으로 두 가지 요인이 같은 응답률을 나타냈다.

[Fig. 8] 말뚝 경사 및 편심
[Fig. 8] Pile Inclination and Eccentricity
