소도읍 중심가로 활성화를 위한 보행환경 개선에 관한 연구 -홍성군 광천읍 '광천로'를 중심으로-

A study on the Pedestrian Environment Improvement for the Small Town Main Street Revitalization -Focusing on 'Gwangcheon Main Street' in Hongseong County-

요약 이 연구는 광천소도읍의 중심가로인 '광천로'에서 이루어진 도시계획 도로 개설 및 가로 환경개선 사업에 현황과 그 결과를 분석하고, 침체된 소도읍 중심가로의 보행환경 개선을 위한 기본적인 계획 방향을 제시하고자 하였다. 대상 가로인 광천로에 대한 현장조사 및 이용자 인터뷰를 통하여, 장애물로 인한 보행로의 협소, 불법광고시설물로 인한 미관훼손 등이 문제점으로 파악되었다. 보행환경 개선을 통한 중심가로 활성화를 위해서는 첫째, 보행자 중심의 가로환경 구축, 둘째, 가로 경관 개선, 셋째, 보행 친화적 상가 계획 그리고 마지막으로 지역 개발요소와의 연계를 통한 가로의 계획이 필요하다.

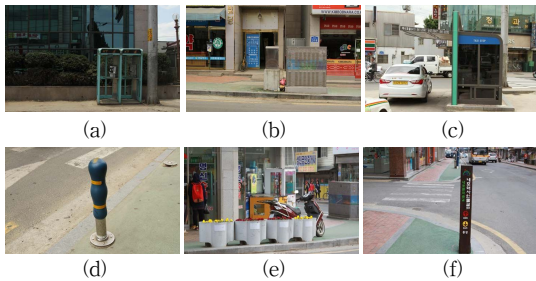
[Fig. 1] Street furnitures
 (a)Phone booth, (b)Transformers, (c)Taxi stand, (d)Bollard, (e)Flower bed, (f)Tourist information signs

단단한 석재 기둥을 보도에 묻는 방식으로 설치되었다. 변압기는 광천교삼거리~광천오거리에 있으며, 화단은 오거리의 가로변 모퉁이에만 설치되어 있다. 관광안내 표지목은 전 구간에 걸쳐 5개가 설치되어 광천 주변의 관광지를 안내하는 기능을 맡고 있다. 현황조사를 통해 광천오거리에 위치한 공중전화 부스와 1단계 구간에 설치된 블라드 등 일부 시설물이 파손되어 유지 관리가 필요한 것으로 나타났다. 또한 가로시설물로서 벤치, 우체통, 쓰레기통 등이 한 곳에도 설치되어 있지 않아 보행 및 생활의 편의성을 떨어뜨리고 있었다.
