## 승용차 측면 사고 차량의 수리 후 차체 강성 변화 해석

김 성 호, 조 행 목

공주대학교 기계자동차공학과

### Analysis of body stiffness changes after repair of passenger car side accident vehicle

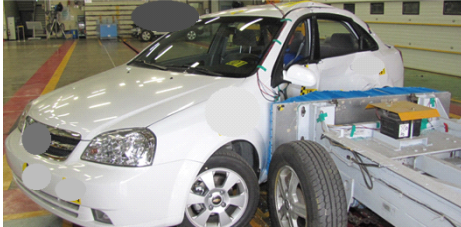
Fig. 2 Side Crash Real Test Photos

측면 충돌시험의 모델링 및 시뮬레이션은 Euro Side Impact Test 테스트를 실시하는 방법과 동일하게 적용하여 해석과 검증을 진행하였다. 실제 차량의 충돌시험 데이터를 5단계의 높이로 차체를 측정하여 실차에서의 변형과 해석에서의 변형된 부분을 확인하였고, 변형량에 대한 오차 범위를 확인하였다.

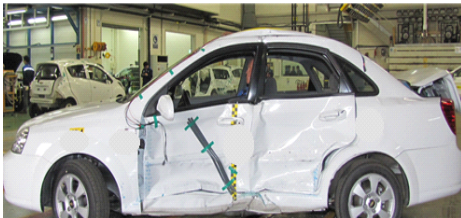
Fig. 4 Side Crash Real Test Photos (Side View)
