문화유산 풍수해 피해 저감을 위한 대응 기술 검토¹⁾

김세현*

A Review of Response Techniques for Reduction of Damage from Storm and Flood Damage in Cultural Heritage

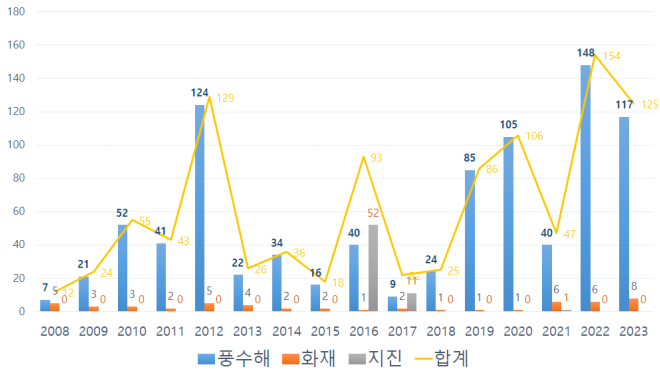
[그림 1] 국가지정 문화유산 재난 피해(2008-2023년)

문화유산의 재난으로 인한 피해는 크게 풍수해, 화재, 지진 등이 있다. 최근 15년간(2008~2023년) 국가지정 문화유산의 풍수해 피해는 885건으로 89%, 지진이 64건으로 6%, 화재가 52건으로 5%를 차지한다. 이와 같이 문화유산의 재난 피해 중 풍수해 피해가 대다수를 차지하고 있으며, 이를 긴급보수하는데만 최근 5년간 약 148억원의 국비가 지원되었다.

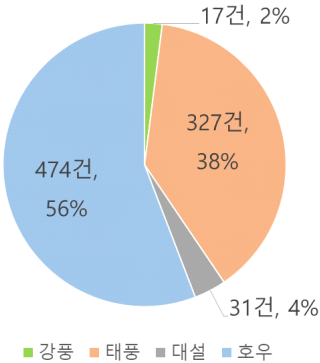
최근 15년간(2008~2023년) 국가지정 문화유산 홍수해 피해 중 절반 이상을 차지하는 유형은 호우이다. 그 다음으로 태풍이 38%를 차지하며 대설, 강풍이 각각 4%, 2%를 차지한다.

[그림 2] 국가지정 문화유산 홍수해 피해(2008-2023년)

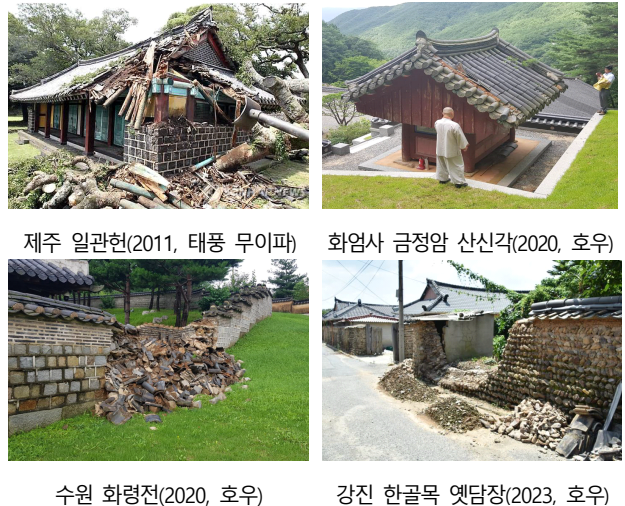
목조 문화유산의 지붕피해는 주로 집중호우나 태풍, 강풍 등으로 인하여 기와가 탈락되는 피해가 가장 많다. 2011년 발생한 태풍 무미파는 제주도에 초속 10m 이상의 강한 바람이 10시간 이상 지속되는 되었는데 이로 인해 제주 일관현의 측면 지붕의 기와뿐만 아니라 추녀, 서까래까지도 심하게 파손되었다. 담장은 석재와 흙을 주된 재료로 가공과 쌓기 방법을 달리하여 여러 형태로 이루어진 것이다. 석재와 흙이 외기에 노출되기 때문에 비나 바람에 취약할 수밖에 없는 구조적 특성을 지닌다. 그렇기 때문에 호우, 태풍, 강풍 등 홍수해 피해로부터 붕괴되는 피해가 매년 반복되고 있다.

[그림 3] 문화유산(목조) 지붕 및 담장 피해 사례
(자료: 문화재청, 국립문화재연구원)

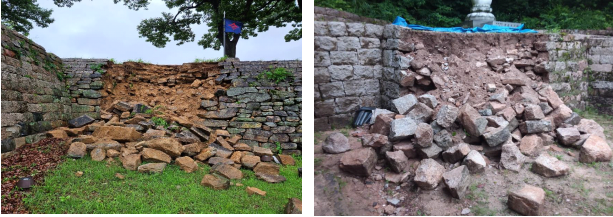
홍성 홍주읍성(2023, 호우) 고양 태고사 원증국사탑비 석축(2022, 호우)

석조 문화유산의 풍수해 피해 중 가장 많은 수를 차지하는 성벽과손 역시 석재와 흙을 주재료로 쌓았다. 성곽은 사용된 재료에 따라 목책성, 토성, 석성, 전축성 등이 있는데 토성과 석성 등이 풍수해로 인한 피해가 많이 발생한다. 토성과 석성은 각각 흙과 석재를 주재료로 사용한 성곽이며 담장과 마찬가지로 재료가 외기에 직접적으로 노출된다. 집중호우 등으로 성곽 내부 채움재가 지속적으로 유실되게 되고 이로 인하여 성벽을 지지하지 못하게 되면서 성곽 붕괴로 이어지게 된다.

[그림 4] 문화유산(석조) 성벽 및 석축 피해 사례 (자료: 문화재청)

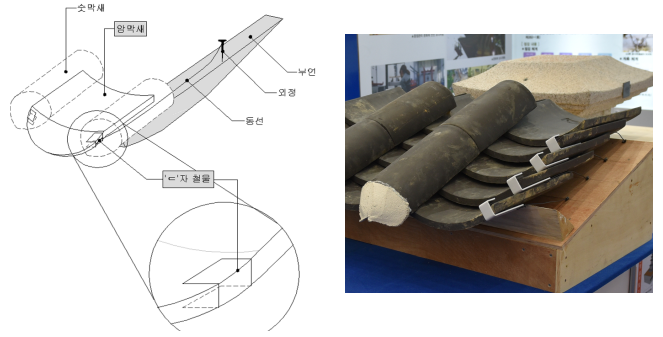
전통건축의 기와지붕은 개판이나 산자로 마감된 지붕에 적심을 채우고 일정 두께의 흙인 보토를 깐다. 보토 위에 바로 기와를 얹을 수 있으나 최근에는 방수를 위해 백토에 생석회를 섞어 강화다짐을 하기도 한다. 그 위에 알메흙을 깔고, 암키와와 수키와를 잇는다 (김왕직, 2007). 이처럼 지붕구조는 암키와와 수키와의 고정력이 약하기 때문에 비와 바람 같은 환경조건에 의해 기와가 경사도를 따라 아래로 처지거나 기와가 쉽게 이동하여 기와가 탈락되는 등의 피해가 발생한다. 그렇기 때문에 기와지붕의 구조적 특성에 기인한 피해저감 기술이 필요하다. 암키와와 수키와를 고정시키기 위한 ㄷ자 형태의 부재를 수키와 모서리에 고정하고, 이를 동선과 와정으로 연결하여 부연에 고정시킨다. 그러면 수키와끼리 결속이 생겨 비와 바람에 대한 저항력을 가지게 된다. 이 기술은 외부에서 표시나지 않고 원래 구조형태를 변형시키지 않으면서 고정할 수 있는 장점이 있다.

[그림 6] 지붕피해 저감을 위한 기술안 및 모형 (특허 제10-1990849호, 기와 고정 장치 및 이를 포함하는 기와지붕)

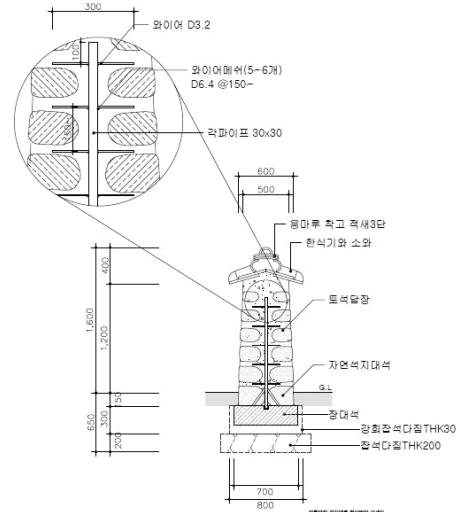
전통 담장 역시 흙과 돌로 쌓은 구조로 재료적, 구조적 특성상 비와 바람 등에 취약할 수밖에 없다. 전통 담장은 재료간 결속력 강화를 위해 생석회, 대나무, 새끼줄 등이 있으나 호우 등으로 지속적으로 빗물 등에 노출되면 결속력이 약해서 붕괴에 이른다. 이를 위하여 담장 내부에 흙이 형성된 2개 이상의 장대석에 수직방향으로 기등을 세우고, 기등 사이를 연결하여 격자 형태로 결합하여 담장의 결속력을 강화시킨다. 담장 내부에 설치하여 담장 외관을 해치지 않으면서 구조적으로 보강 할 수 있다.

[그림 6] 담장 피해 저감을 위한 기술안 (특허 제10-2018-0133058호, 전통 담장 보강용 구조물, 이를 포함하는 전통 담장 및 이의 시공방법)

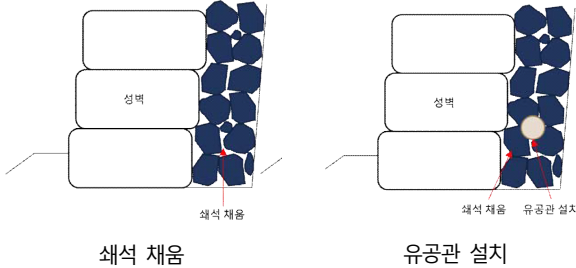
성곽 및 석축은 뒷채움재로 우수가 유입되면서 토사유출과 토압이 증가되어 붕괴피해가 발생한다. 뒷채움재에 우수가 유입되면 횡력이 증가하여 이격, 배부름, 탈락 등이 발생할 수 있으며, 심할 경우 내력저하 및 불균등 하중분포도로 인해 붕괴로 이어질 수 있다. 우수에 의한 횡력을 줄이기 위해서는 채움재에 우수가 원활하게 배출되어야 한다. 붕괴된 성곽의 경우 우수에 의한 영향을 줄이지 않고 복원한다면 풍수해에 의한 피해가 재발 할 수 있다. 우수에 의한 영향을 최소화하기 위해서는 채움재에 배수공을 설치하거나 채움재의 일정 구간을 비

교적 큰 쇄석으로 구성하여 우수가 원활하게 배출 될 수 있도록 할 필요가 있다 (문화재청, 2023).

[그림 7] 성곽 뒷채움석 개선방안 (문화재청, 2023년)
