# 항공기 동체 내부 프레임 균열 발생 원인 규명 및 개선 방안 연구

# A Study on Cause and Improvement of Cracks in the Frame inside Aircraft Body

## Se-Un Kim Defense Agency for Technology and Quality

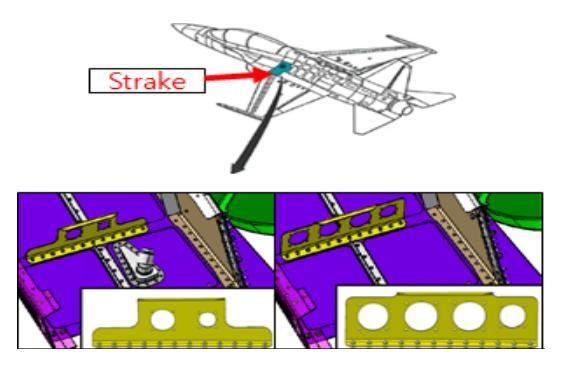
Fig. 1. Configuration of Frame

군용 항공기에 장착되는 전자기기 장치의 전기 커넥터 (connector)를 고정하기 위한 프레임은 Fig. 1과 같다.

프레임은 브라켓 역할과 항공기 동체 구조물로 동시에 사용하기 위한 통합된 구조물로서 주익의 스트레이크 (strake)에 위치하며 군용 항공기 체계에 따라 프레임의 형태가 다르다.

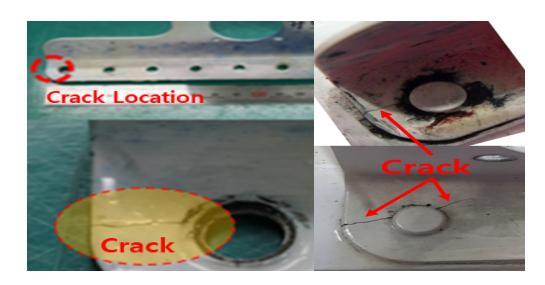
Fig. 3. Shape of Crack

프레임에 발생한 결함은 항공기 정비 중에 발견되었으 며, Fig. 3과 같이 프레임 끝단에 균열이 발생했음을 확 인 할 수 있다. 결함 현상은 운용 중인 군용 항공기 00대 중 00대에서 발생했으며, 운용하는 대부분의 기체에서 균열이 발생했다.

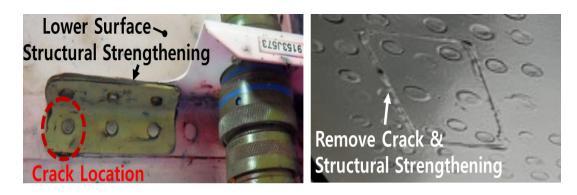
Fig. 4. Structural Strengthening

초기 결함 현상을 해결하기 위해 Fig. 4와 같이 균열 이 발생한 부품과 동일한 부품을 교체하여 구조물을 보 강했으나 동일 결함 현상이 반복되었다.

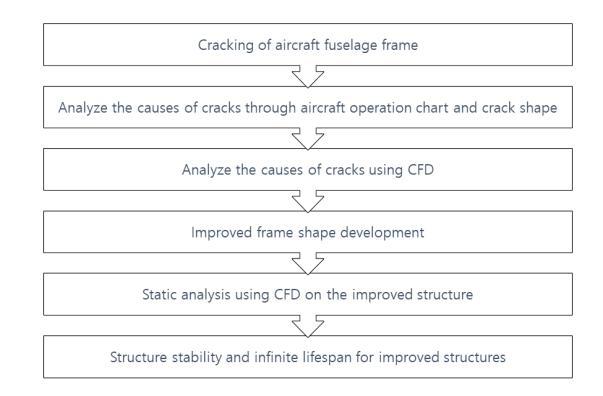
Fig. 5. Process of The Analysis and Improvement of The Cause of Aircraft Defects

또한, 결함 원인 분석과 균열 발생 형상의 개선에 대한 프로세스는 Fig. 5와 같다.

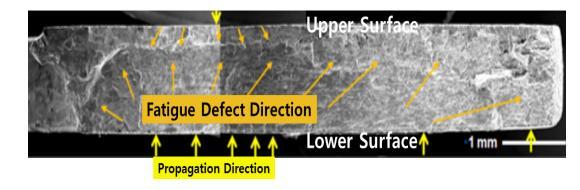
Fig. 6. Result of Crack Analysis

Fig. 6과 같이 프레임 하부 접촉면에서 균열이 시작되 어 이 후 하중이 프레임에 반복적으로 가중됨에 따라 균 열이 진전되어 최종 파단으로 이어진 것을 볼 수 있다. 이를 통해 반복적으로 작용하는 하중에 의한 피로 파 괴(fatigue fracture)가 발생했음을 알 수 있다.

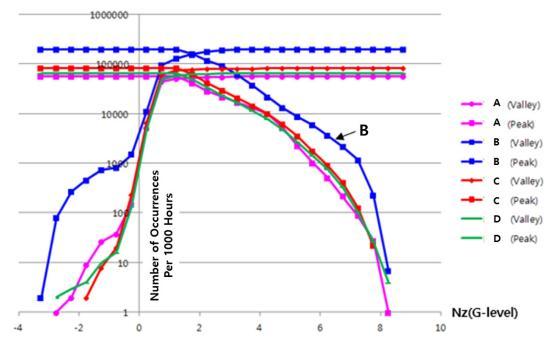
Fig. 7. Number of Vertical Accelerations by Aircraft Type

Fig. 7은 군용 항공기 기종별 수직 가속도 발생 횟수 로 항공기 기동 수준에 대해 나타낸 그래프다.

가로축은 수직 가속도의 크기로 +와-는 각각 항공기 의 가속과 감속을 의미하며, 세로축은 1000시간 당 항공 기의 수직 가속도 발생 횟수를 나타낸다.

또한 Peak와 Valley는 각각 항공기의 수직과 하강 기 동을 나타낸다.

기동 분석 결과, 항공기B가 수직 가속도의 크기 별로 발생하는 횟수가 타 항공기에 비해 많은 것을 확인 할 수 있으며, B의 급격한 기동 수준이 전체 항공기 중 가장 높 다는 것을 확인 할 수 있다.

따라서 수직 가속도의 발생 횟수가 많을수록 균열이 발생하는데 걸리는 시간이 짧아지는 것을 확인 할 수 있 으며, 균열이 발생하는데 있어 항공기 운용 시간은 연관 성이 낮고 기동 수준이 균열 발생에 영향을 미치는 것을 알 수 있다.

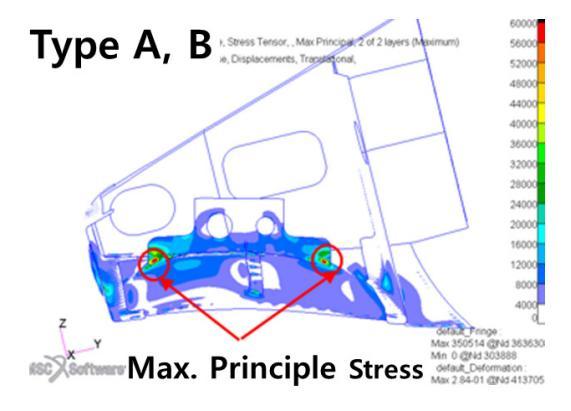
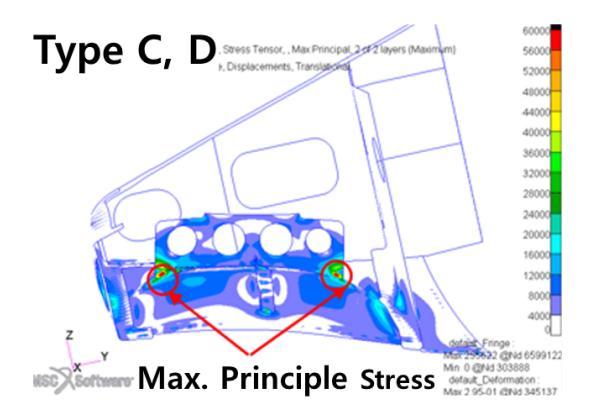
이를 통해 공력 해석은 2가지의 프레임 형상에 대해 수행하였으며, Fig. 8과 Fig. 9를 통해 프레임에 작용하 는 공력에 의한 하중 분포를 나타내었다.

해석 결과, F1, F2 프레임 양쪽 끝단에 응력이 집중되 는 것을 볼 수 있다.

이는 프레임이 전반적으로 하중의 영향을 적게 받는 하부 스킨의 중앙 부분에 고정되어 있기 때문에 상대적 으로 프레임 양쪽 끝단에 더 높은 하중이 집중되는 것으 로 볼 수 있다.

따라서, 프레임에 양 끝단에 집중되는 하중을 분산시 킴으로서 균열을 방지 할 수 있는 구조로 개선해야 한다.

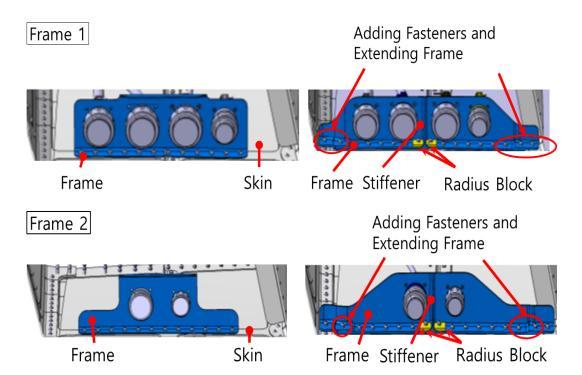
Fig. 10. Result of CFD about F2

Fig. 10에서 Frame 1과 Frame 2의 왼쪽은 기존 형 상이며, 오른쪽은 개선된 형상을 나타낸다.

개선된 프레임 형상은 양 끝단에 집중되는 하중을 분 산하기 위해 프레임의 양 끝단에 패스너(fastener)를 추 가하고 프레임 중앙에 보강구조(stiffener)를 설치하여 하중에 충분히 견딜 수 있도록 하였다.

또한, 보강판과 커넥터의 간섭을 막기 위해 원판 (radius block)을 추가하였다.

따라서 형상 변경을 통해 프레임에 작용하는 하중을 분산시킴으로서 결함을 개선하고자 하였으며, 변경된 형 상은 Fig. 10과 같다.

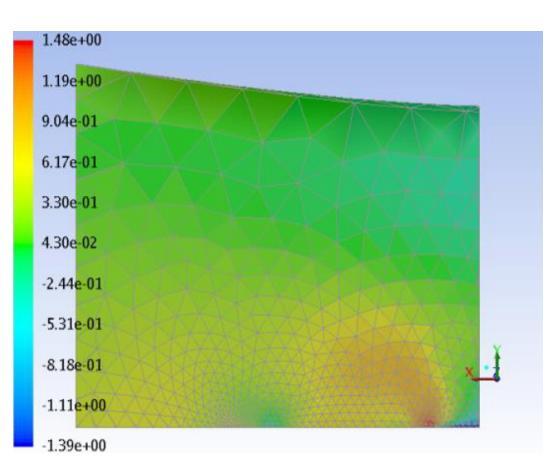
Fig. 11. Result of CFD Analaysis in Strake Lower Skin

유한요소해석을 위한 비행 조건을 설정하기 위해 프레 임 하부 스킨에 가해지는 가장 큰 하중을 찾기 위해 Fig. 11과 같이 하중 분포 분석을 수행하였다.

이를 통해 Table 3과 같이 7가지의 높은 하중이 발생 하는 조건을 확인했으며, 이 중 가장 높은 하중을 발생시 키는 Case 4.(고도 50ft, 마하 0.6, 받음각 15°, 리딩 엣 지 플랩(LEF) 20°)를 활용하여 정적해석을 수행하였다.

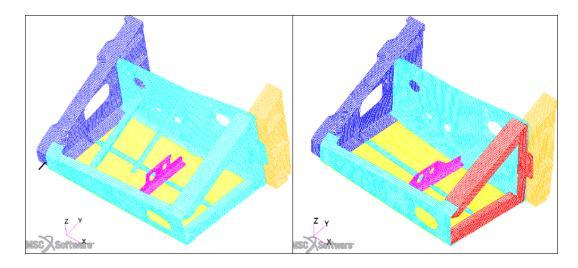
Fig. 12. Frame Detail Design FEM

정적해석은 유한요소해석으로 Fig. 12와 같이 개선 전 의 형상인 F1과 개선 형상 F2에 대하여 Patran으로 모 델링(modeling)하고 Nastran을 이용하여 해석하였다.

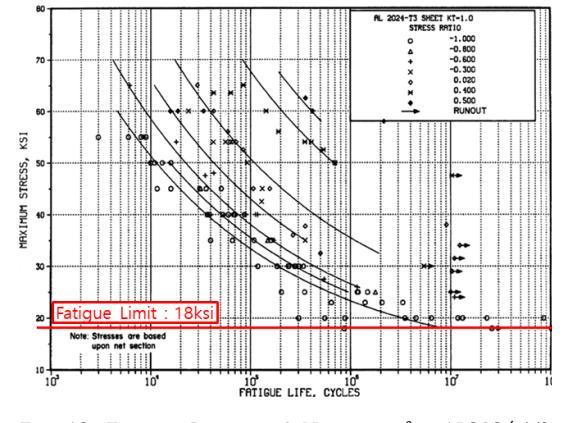
Fig. 13. Fatigue Limit in S-N curves for AL2024-T3

프레임은 AL2024-T3을 사용하여 설계되었다. 따라 서 해당 재질의 S-N 곡선인 Fig. 13을 통해 피로 한도 (fatigue limit)가 18 ksi 이하 일 때 설계 부분이 무한 수명이 확보됨을 알 수 있다.

이를 통해 Table 6에서 나타난 개선된 프레임의 최대 한계 굽힘 응력인 16,559psi가 S-N 선도 상의 피로 한 도 18,000psi보다 작고 최소 M.S.가 +0.09로 산출됨으 로서 프레임이 무한 수명을 확보 할 수 있도록 설계된 것 을 알 수 있다.
